Hyundai Coupe svi modeli 2001 > Sept 2004

Hyundai Coupe 2000>2004 - Modifikacija lijeve spona ovjesa

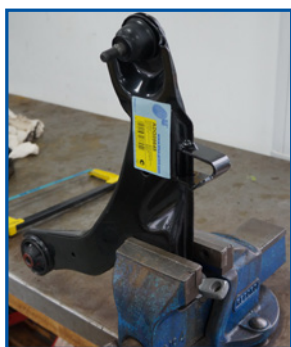
1. Prvo fi ksirajte sponu pomoću stege.

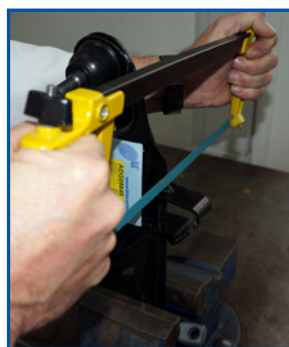
2. Koristeći lucnu pilu prosecima okomito kroz nosač što je moguće bliže zavarenoj prirubnici.

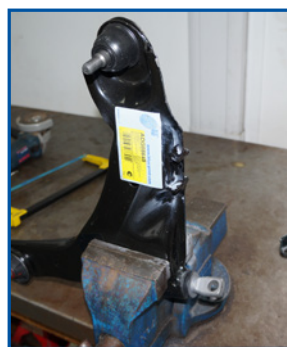
3. Koristeći rašpu ili rucnu brusilicu, ukloniti sve hrapave rubove ili oštre rubove.

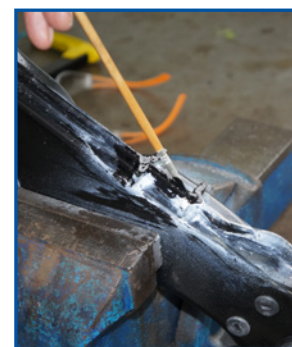
4. U cilju zaštite od korozije, neophodno je premazati izloženi goli metal. Nanesite jedan sloj temeljnog premaza na goli metal. Zatim kada se osuši, nanesite jedan sloj boje na bazi ulja. Alternativno upotrijebite kvalitetnu boju za zaštitu od kamencica.
