Hyundai Coupe todos os modelos 2001 > Set 2004

## Hyundai Coupe 2000>2004 - Modificação do braço de suspensão inferior esquerdo

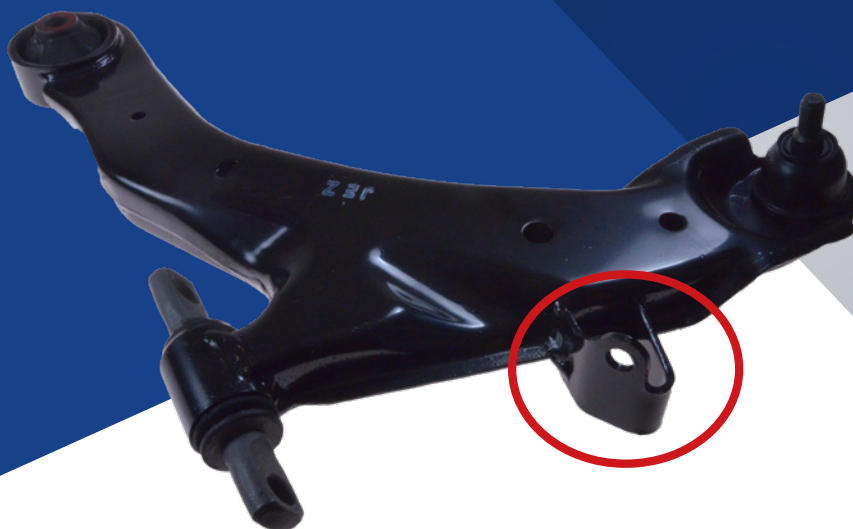
A Blue Print segue a mesma substituição que a Hyundai (OEM) no braço de suspensão inferior dianteiro esquerdo para o Hyundai Coupe. O braço é instalado com um suporte da barra estabilizadora que, no Hyundai Coupe, não é necessário. A menos que seja removido, pode interferir com o funcionamento da suspensão. A mesma situação acontece com o componente do equipamento original. Este suporte tem de ser removido antes do braço ser instalado no veículo.

A realização desta modificação é necessária para garantir o movimento desimpedido da suspensão.
