Hyundai Coupe svi modeli 2001 > Sept 2004

Hyundai Coupe 2000>2004 - Modifikacija leve donje viljuške vešanja

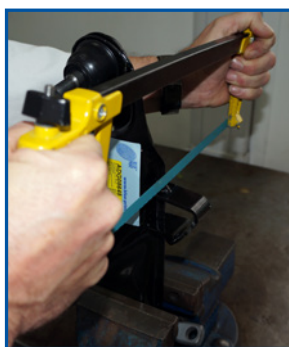
2. Koristeći lučnu testeru prosecite vertikalno kroz nosač što je moguće bliže zavarenoj prirubnici.
