Blue Print ADJ131301

Land Rover Freelander 1 1.8i, 2.0DT, 2.0DT - TD4, 2.5i -V6, 1996>2006, Chassisref: LN

Land Rover Freelander 1 – kalibratieregelaar achterruit

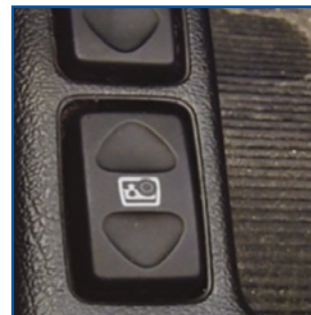
De schakelaar voor de achterruit bevindt zich in de middenconsole, bij de handrem.
