# Blue Print ADJ131301

Land Rover Freelander 1 1.8i, 2.0DT, 2.0DT - TD4, 2.5i -V6, 1996>2006, Chassis Ref: LN

## Land Rover Freelander 1 – Calibragem do Elevador de Vidro da Porta da Mala

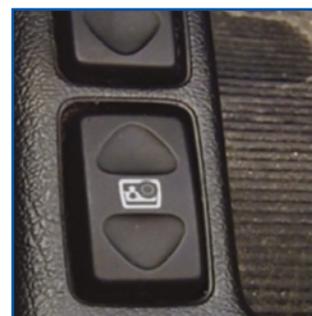
O interruptor está localizado na consola central junto à alavanca do travão de mão.
