Adattabile a: Land Rover Defender / Discovery 1 90/110/130 2.5DT 200/300 Tdi 1989>1998>

ADJ133302

SOSTITUZIONE KIT FRIZIONE O FORCELLA RILASCIO FRIZIONE

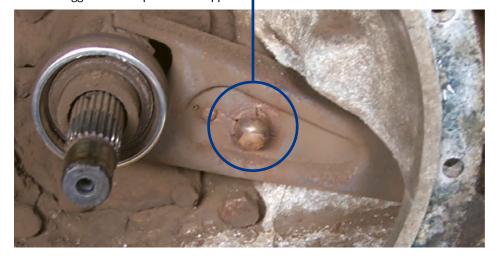
Durante la rimozione della scatola del cambio si può notare la forcella di rilascio della frizione alloggiata nel suo punto di accoppiamento.

La forcella rilascio frizione deve essere sostituita – il codice Blue Print è ADJ133302. Si consiglia di verificare le condizioni del gruppo frizione e del perno forcella, se necessario sostituirlo, mentre il cambio è smontato.

Assicurarsi che il perno sia lubrificato, con grasso adatto, prima di procedere al riassemblaggio.
