# Blue Print ADM58644, ADM58645, ADM58646, ADM58690

Passend für:  
Mazda 6 GG und GY Modelle

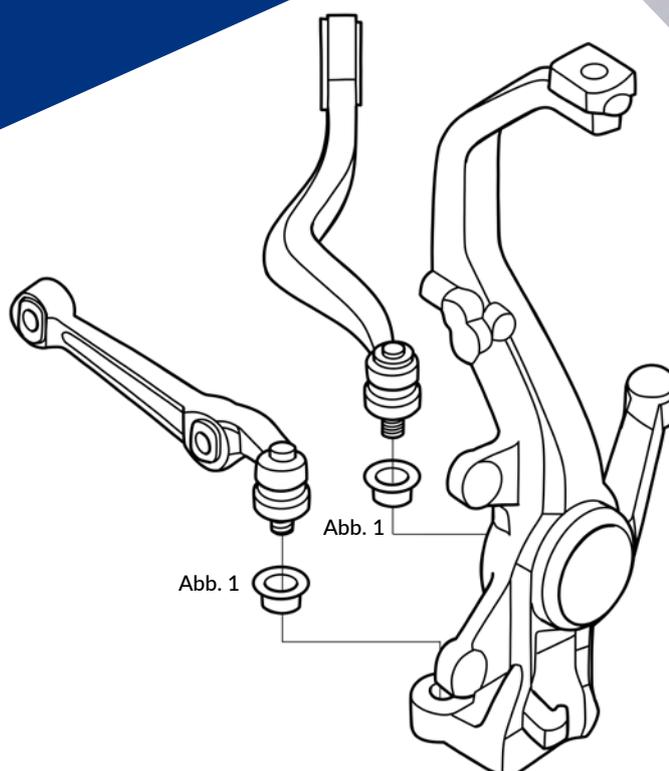
Beim Austausch des unteren Querlenkers fixiert sich das Kugelgelenk nicht sicher im Achsschenkel.

Der Lochdurchmesser am Achsschenkel, durch den das Gelenk des unteren Querlenkers geführt wird, ist zu groß und das Gelenk hat zu viel Spiel.

Im Achsschenkel sitzt eine Hülse (Abb. 1) an der Stelle, durch die das Gelenk geht. Diese Hülse kann beim Ausbau am alten Gelenk hängen bleiben.

Entfernen Sie die Hülse vom Gelenk des alten Querlenkers und bringen Sie diese am Gelenk des neuen Querlenkers an. Sollte die alte Hülse beim Ausbau beschädigt werden, muss eine neue Hülse verwendet werden.

**Bitte beachten Sie:** Die abgebildeten Hülsen (vordere und hintere) sind nicht untereinander austauschbar.
