Toyota Echo, IST, Platz, Vitz 1, Will Cypha and Yaris 1.

Supporto assale

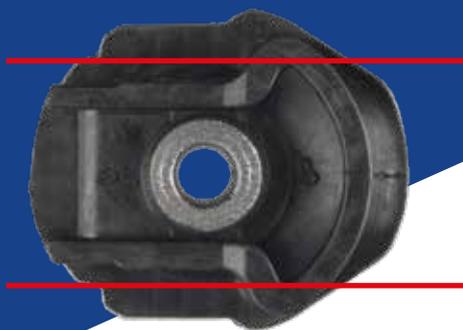
Figura1

Per rimuovere il supporto dell'assale, segnare innanzitutto l'allineamento della boccola all'assale. (Fig. 1)

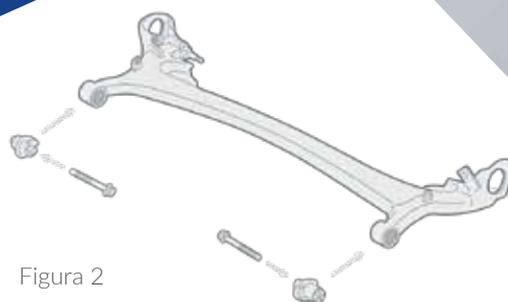
Figura 2

Pulire tutte le superfici di accoppiamento per assicurarsi che siano prive di corrosione e detriti stradali. Allineare la nuova boccola per garantire il corretto orientamento prima di premere il nuovo supporto nell'assale; ripetere l'operazione per l'altro lato. (Fig. 2)

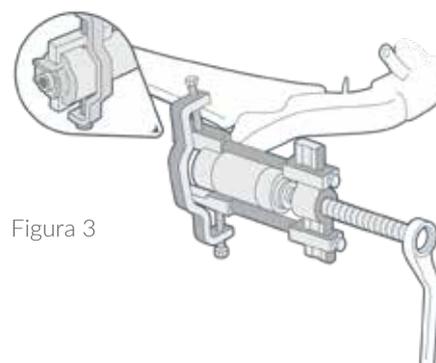
Figura 3

Con uno scalpello e un martello adatti, piegare le due porzioni del lato piatto interno della boccola, quindi, con un attrezzo di pressione adatto, spingere la boccola fuori dal supporto dell'assale. (Fig. 3)
