Verschillende Volkswagen,  
Audi, SEAT en Škoda modellen.

## Oliefilter

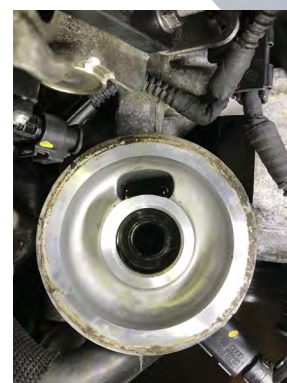
Ventiel correct geïnstalleerd

Controleer voordat u het nieuwe oliefilter installeert of het polyamide (kunststof) kraanventiel in het huis is geplaatst. Als de klep ontbreekt (omdat deze is 'weggesprongen' zoals eerder is uitgelegd), zoek dan de originele klep en maak deze schoon, smeet de 'O'-ringdichtingen en plaats deze terug in het huis. U kunt ook een nieuw ventiel plaatsen voordat u het nieuwe oliefilter monteert. (Vergelijkingsnr. 06J 115 679 E)

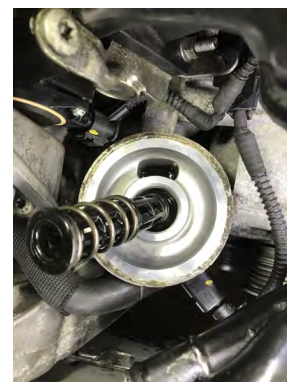
Er kunnen problemen ontstaan als het ventiel vast komt te zitten in de onderste stand na verwijderen van het oude oliefilter, wat meestal wordt veroorzaakt door de aanwezigheid van 'oude' olie in het huis. De veer is dan nog steeds veerbelast en het ventiel kan op elk moment loslaten ('uitveren'). Als het nieuwe oliefilter is geïnstalleerd zonder het ventiel, stroomt de motorolie na het starten van de motor direct terug in het carter. na het starten van de motor. Hierdoor kan de motor niet de oliedruk bereiken, waardoor het waarschuwingslampje voor de oliedruk gaat branden.

Ventiel vrijgegeven

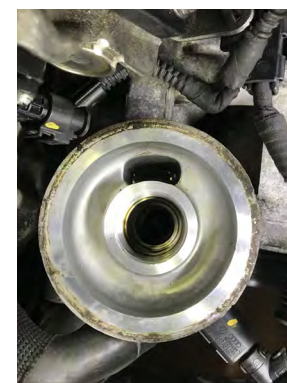
Ventiel ontbreekt
