# TECHINFO T104

### TECHNISCHE INFO – NISSAN 200SX 1.8

De 200SX 1.8 Nissan motoren hebben specifieke aandacht nodig bij vervanging van de turbo zodat herhaling van de turbo schade wordt voorkomen.

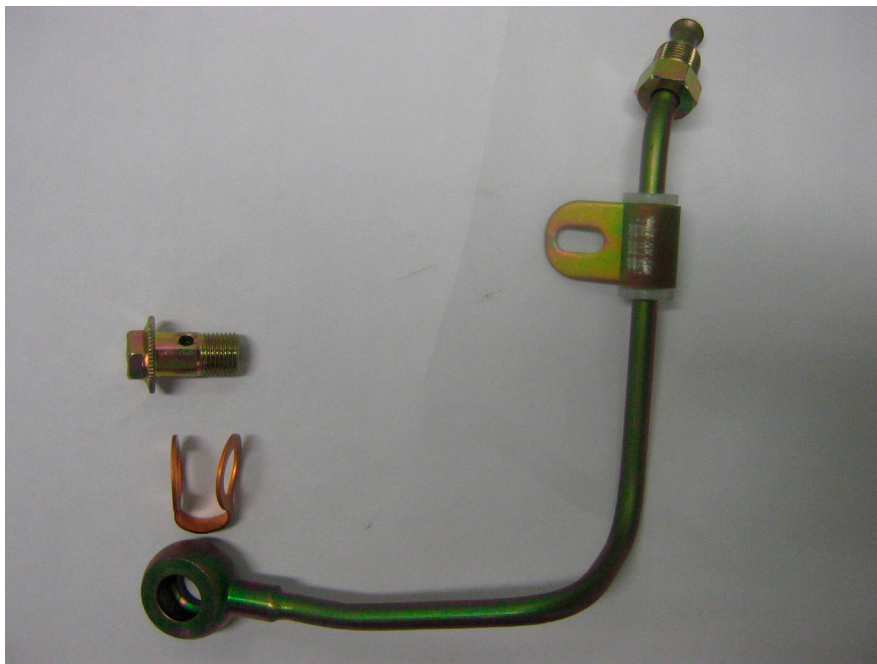
- ✓ Indien de huidige olie aanvoer leiding direct (zonder banjo bout) in de turbocharger wordt gedraaid dient deze vervangen te worden. Deze oorspronkelijke olieleiding heeft als probleem dat deze verstopt raakt, waardoor de turbocharger onvoldoende gesmeerd wordt en defect raakt.
- ✓ De gemodificeerde olie aanvoerleiding wordt in de turbo gemonteerd met een banjobout. Deze materialen worden met de turbo van Turbo's Hoet meegeleverd en zijn originele onderdelen die door ons bij Nissan zelf zijn aangeschaft.

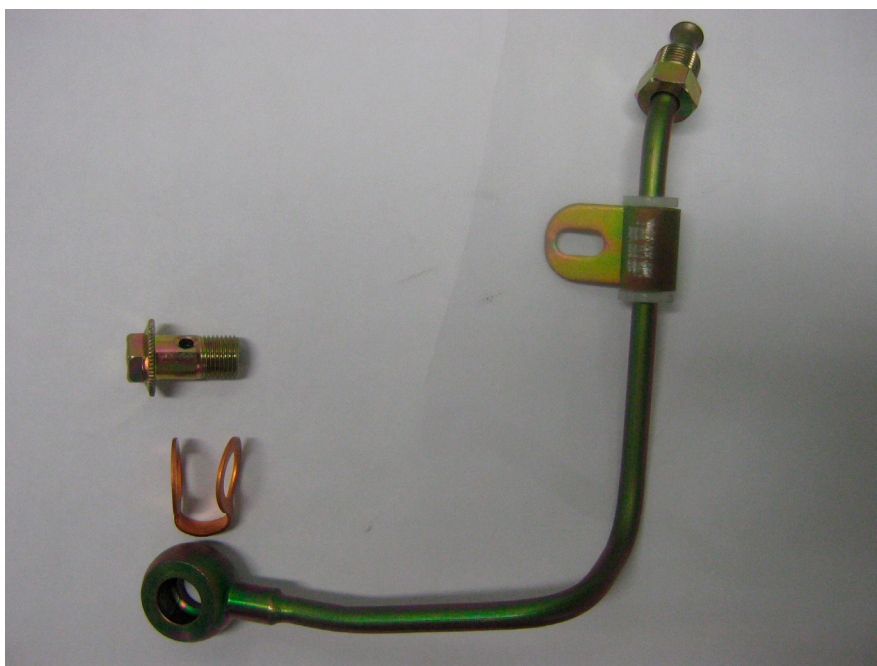
- ✓ Lorsque le tuyau de graissage est vissé directement dans le turbo (sans banjo), celui-ci doit être remplacé. Le tuyau d'origine a tendance à se boucher, et provoque un manque de graissage au turbo, ce qui entraîne sa rupture.
- ✓ Le tuyau de graissage adapté est fixé sur le turbo par une vis creuse. Votre turbo de Turbo's Hoet est fourni avec ces pièces d'origine, que nous nous procurons en direct chez Nissan.

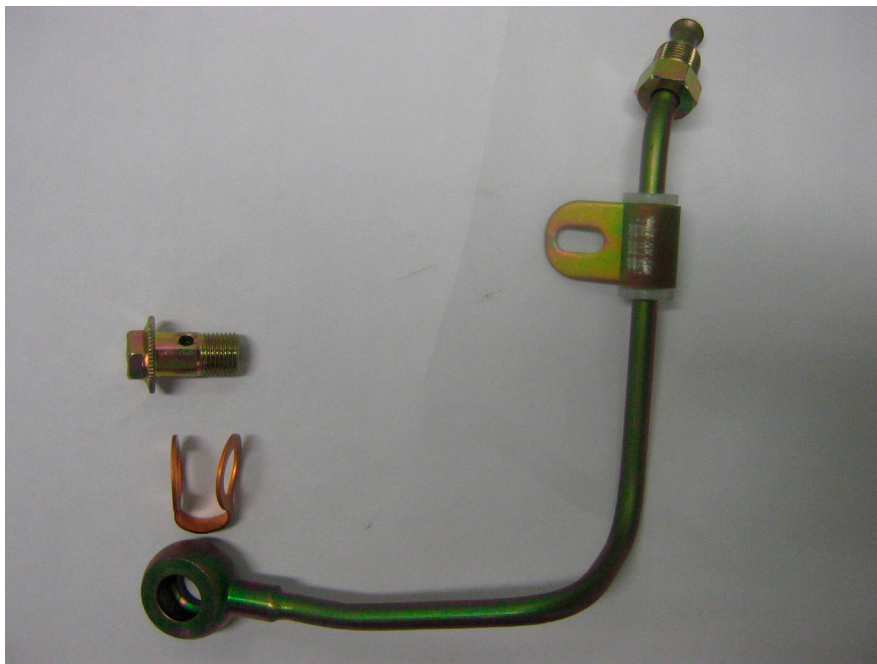
- ✓ Ако захранващия маслопровод е монтиран директно в лагерното тяло на турбото, той трябва да бъде сменен. Тази тръба често се запушва, което предизвиква повреда в турбокомпресора заради липса на мазане.
- ✓ Модифицираният маслопровод е захванат към турбото с кух болт. Елементите са доставени заедно с турбото от Turbo's Hoet и са оригинални резервни части от Nissan.

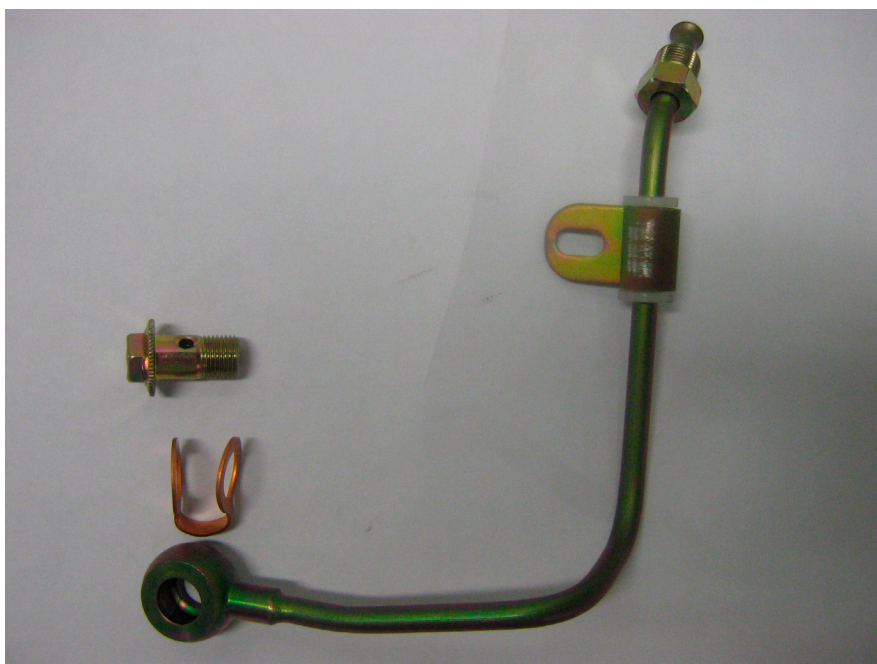
- ✓ Dacă tubulatura de alimentare cu ulei este actualmente conectată direct la carcasa turbosuflantei, este necesară înlocuirea acesteia. Această tubulatură originală are tendința de a se obtura, fapt care cauzează lipsa de lubrefiere a turbosuflantei și defectarea acesteia.
- ✓ Tubulatura de alimentare cu ulei modificată este conectată la turbosuflantă cu un șurub perforat banjo. Aceste materiale sunt livrate în kit împreună cu turbosuflanta de la Turbo's Hoet și sunt piese originale de schimb de la Nissan.
