# T108

### TECHNISCHE INFO – VOLKSWAGEN 1.8T

## TECHINFOT108 TECHNICAL INFO – VOLKSWAGEN 1.8T

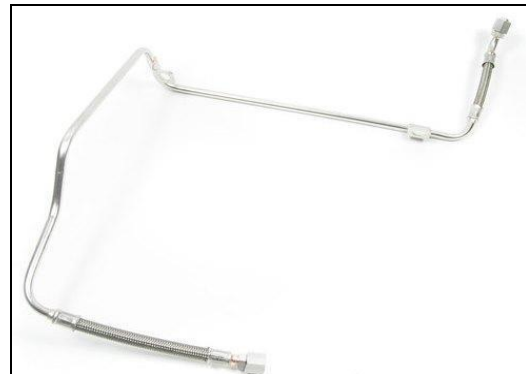
*Altijd te vervangen!*

- ✓ Olie in olie aanvoer leidingen van deze motoren verkooft, waardoor de olietoevoer wordt belemmerd. De olie aanvoer leiding **dient vervangen te worden**
- ✓ Overige olie aansluitingen en leidingen dienen gecontroleerd en grondig gereinigd te worden.

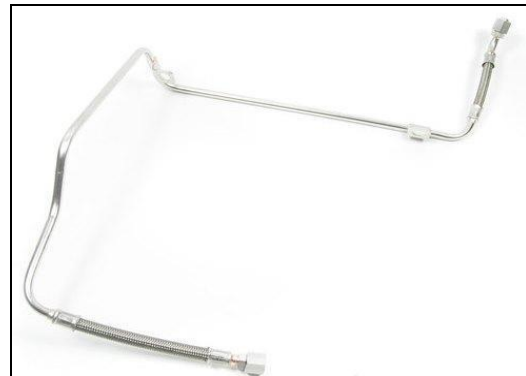
*Tuyau de graissage à remplacer*

- ✓ L'huile dans le tuyau de graissage sur ces moteurs a tendance à se carboniser, ce qui empêche un graissage correct. Le **tuyau de graissage doit être remplacé.**
- ✓ Les autres tuyaux d'huile doivent être contrôlés et nettoyés soigneusement.

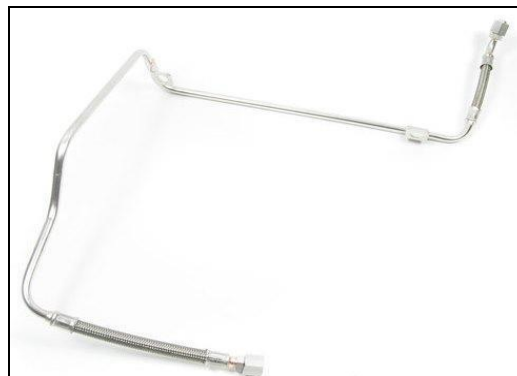
*Нов маслопровод*

- ✓ Маслото в маслозахранващата тръба към турбокомпресора карбонизира и предизвиква запушване. Тази тръба трябва да бъде сменена.
- ✓ Също трябва да се прегледат и почистят всички останали съединения и тръби свързани с маслозахранването на турбото.

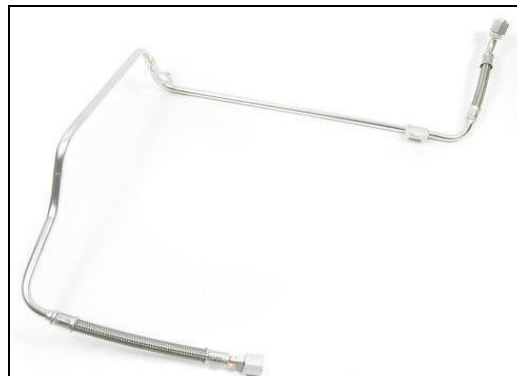
*Noua conductă de alimentare*

- ✓ Uleiul prezent în conductele alimentării cu ulei ale acestor motoare se carbonizează și obturează alimentarea cu ulei. Conductele alimentării cu ulei trebuie înlocuite.
- ✓ Celelalte conexiuni ale traseului de ulei și conductele necesită o verificare și curățare amănunțite.

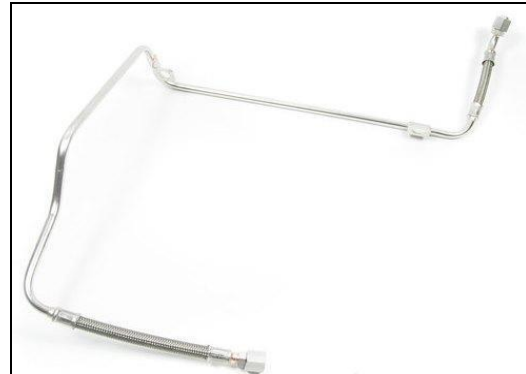
*New oil supply*

- ✓ The oil in the oil supply pipes of these engines carbonizes causing the obstruction of the oil supply. The oil supply pipe needs to be replaced.
- ✓ The other oil connections and pipes need to be checked and cleaned thoroughly.

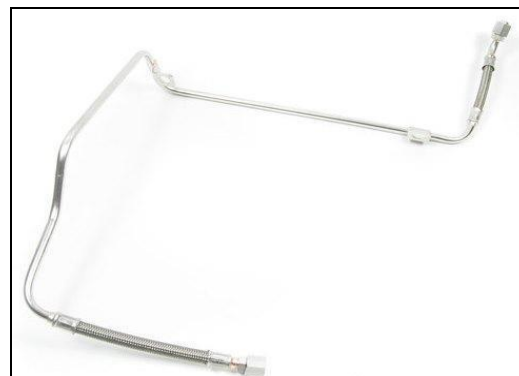
*Nowy przewód dopływu oleju.*

- ✓ Olej w przewodach dopływu oleju w tych silnikach zwęglą się powodując zatykanie dopływu oleju. Przewód dopływu oleju musi zostać wymieniony.
- ✓ Pozostałe połączenia oraz przewody olejowe muszą zostać sprawdzone i wyczyszczone bardzo dokładnie.
