T113

TECHNISCHE INFO – BMW 3 E46, 5 E39, 7 E38, X5 E53

TECHINFOT113 TECHNICAL INFO – BMW

The BMW engines need specific attention while replacing the turbocharger in order to prevent future turbocharger damage.

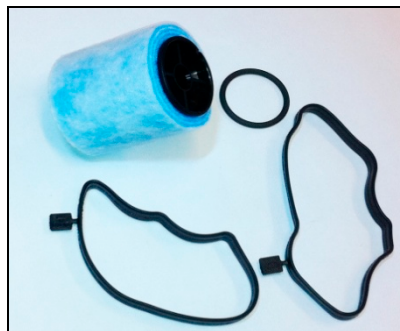
Nieuw filter

- ✓ Het filter uit de ontluchtingseenheid zoals aangegeven op bijgaande voorbeeld tekening moet worden vervangen. Het nieuwe filter wordt met de turbo meegeleverd en is een origineel BMW onderdeel.

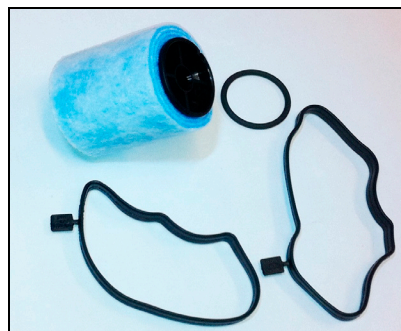
Filtre neuf

- ✓ Le filtre du reniflard, montré sur l'image, doit être remplacé. Ce filtre vous est fourni avec le turbo, et est d'origine BMW.

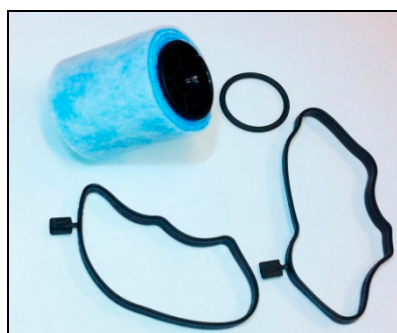
Нов филтър

- ✓ Филтъра на отдушника трябва да бъде сменен както е описано на чертежа по-долу. Филтъра е предоставен с турбото и е оригинална част на BMW.

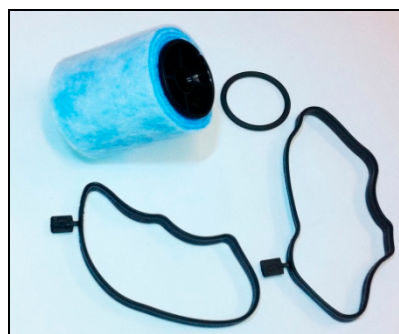
Filtru nou

- ✓ Filtrul dispus în unitatea de ventilare trebuie înlocuit așa cum apare în desenul exemplificativ de mai jos. Noul filtru este livrat împreună cu turbosuflanta și este o piesă originală BMW .

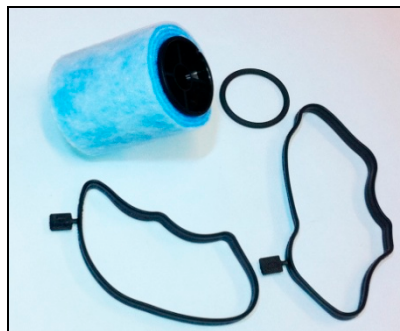
New filter

- ✓ The filter from the venting unit needs to be replaced as stated on the beneath example drawing. The new filter is delivered with the turbo and is an original BMW part.

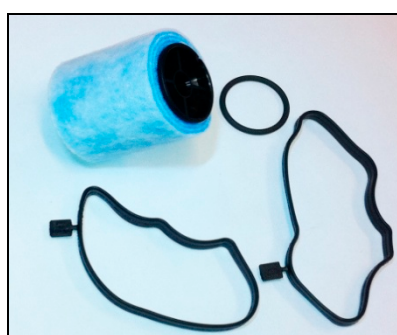
Nowy filtr

- ✓ Filtr znajdujący się w jednostce odpowietrzającej musi zostać wymieniony tak jak pokazano na obrazku poglądowym. Filtr jest dostarczany z turbosprężarką Turbo's Hoet i jest oryginalnym elementem BMW.
