Technical information Release Bearing Truck/Bus

KM 030 1977, 069 0065, 069 0715, 069 0798, 069 1077

FK002

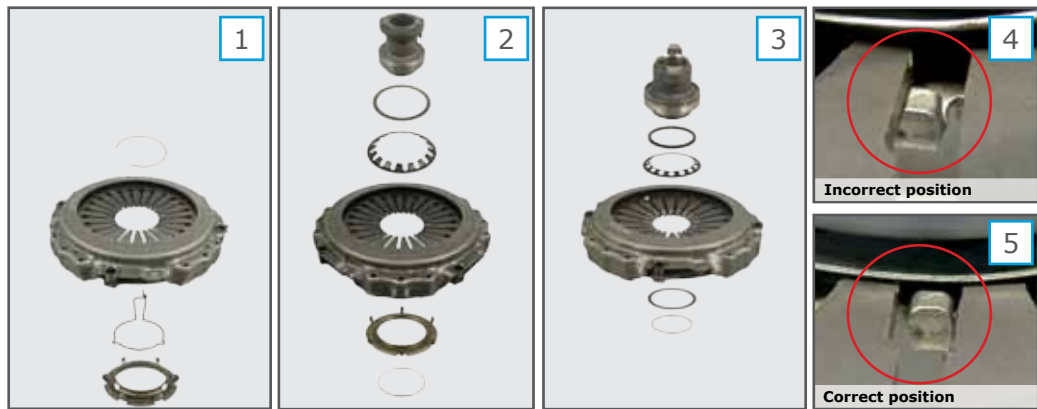
- D** Bei der Montage des Ausrücklagers muss unbedingt die richtige Reihenfolge des Montagesatzes eingehalten werden. (Bild 1-3)
Der Sitz der Führungszapfen muss kontrolliert werden, ansonsten kann das Ausrücklager schief anlaufen und es kann zu Funktionsstörungen kommen. (Bild 4= nicht i.O. | Bild 5= i.O.)

- GB** It is important to follow the correct procedure when installing a new clutch release bearing. (Images 1-3)
Misalignment of the guide pin is highly likely to cause incorrect operation of the clutch mechanism. (Image 4= Incorrect position | Image 5= Correct position)

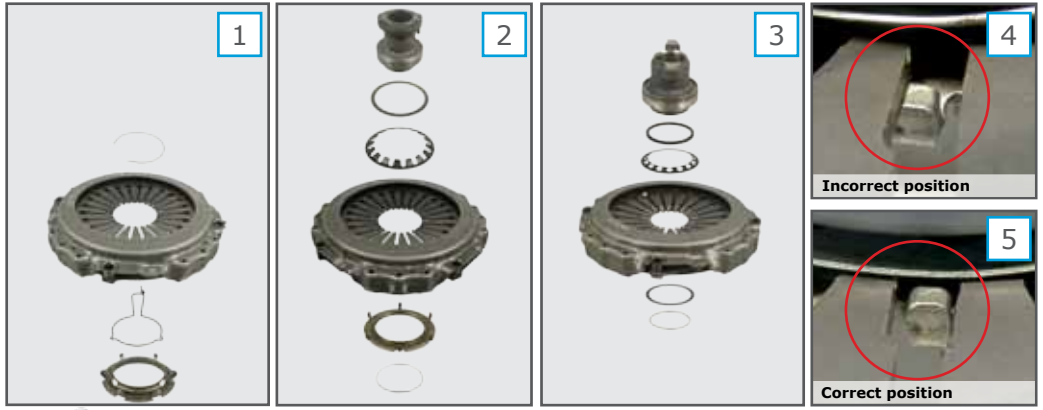
PT É importante seguir o procedimento correto ao instalar um novo rolamento da embraiagem. (Imagens 1-3)
O desalinhamento do pino guia é susceptível de causar um funcionamento incorreto do mecanismo da embraiagem. (Imagem 4 = Posição incorreta | Imagem 5 = posição correta)
