VW Golf V, Jetta, Touran, Audi A3 8L, Seat Leon, usw.

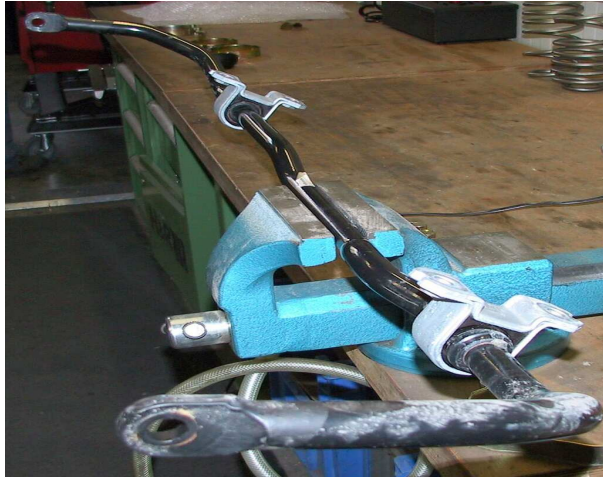
Abbildung 1: Serienstabilisator mit Schellen
Figure 1: OEM sway bar with clamps

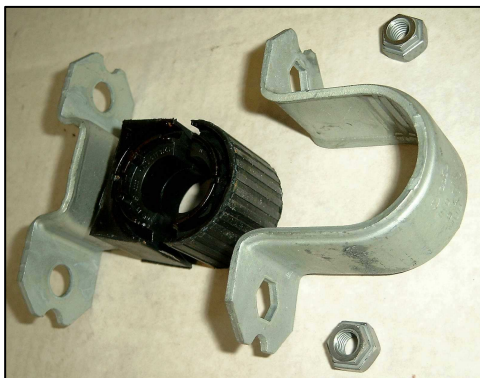
In der linken Abbildung 3 ist das Ergebnis des Aufbohrens zu sehen. Es ist darauf zu achten, dass der Sechskantansatz der Muttern stehen bleibt. Der Grat vom Aufbohren muss abgeschliffen werden.

In fig. 3 you can see the result of the drilling. Take care that the hexagonal of the nut is not damaged. The burr from the drilling has to be sanded off.

Abbildung 3: Ergebnis des Aufbohrens
Figure 3: Result of the drilling
