**PI 1839**

# PRODUCT INFORMATION

## ZESTAW NAPRAWCZY DO KOLEKTORA DOLOTOWEGO MERCEDES-BENZ M272

**CZY TO PROWIZORYCZNE ROZWIĄZANIE JEST GODNE POLECENIA?**

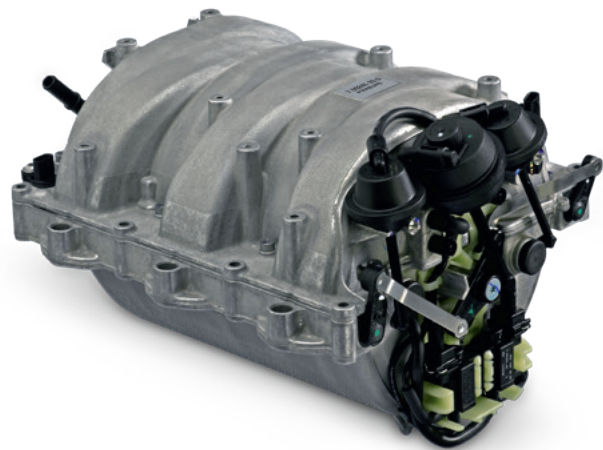
Przełączany kolektor dolotowy 7.00246.33.0

W przypadku tego przełączanego kolektora dolotowego do silników Mercedes-Benz M272 w niekorzystnych warunkach może wystąpić porowatość tworzywa sztucznego, z którego wykonany jest mechanizm sterujący. Z różnych rynków dotarły do nas informacje o zestawach naprawczych do tych przełączanych kolektorów dolotowych.

- W przypadku tego prowizorycznego rozwiązania konieczne jest dokładne skrócenie na wymiar drążka (01) puszkci ciśnieniowej. Inaczej dojdzie do rozregulowania mechanizmu przestawiania klap, a pojazd będzie tracił moc i generował komunikaty o błędach.

- Połączenie klejowe pomiędzy złączką z przystawką a drążkiem (01) może ulec zniszczeniu, powodując te same następstwa.
- Śruba centralna (02) jest samogwintująca. Po jej odkręceniu nie zapewnia ona już pewnego połączenia.

### Z TYCH POWODÓW ODRADZAMY STOSOWANIE TEGO ZESTAWU NAPRAWCZEGO.
