## Válvula EGR elétrica (Opel-GM/Vauxhall)

### Aderência/carbonização nas válvulas

Veículo:	Produto:	válvula EGR elétrica	
<b>Opel/Vauxhall</b>	<b>N° PIERBURG:</b>	<b>Substitui:</b>	N° O.E.:*)
Corsa B 1.0	<b>7.22414.04.0</b>	7.22414.00.0/50.0 7.22515.00.0	58 51 020, 8 51 706, 8 51 708, 90543031, 90570475, 90570476
Corsa B 1.2	<b>7.22414.05.0</b>	7.22414.01.0/51.0 7.22515.01.0	58 51 029, 90117397, 90570477, 90570478
Astra G 1.2i	<b>7.22414.07.0</b>	7.22414.02.0/52.0	58 51 027, 90571101
Agila 1.0i, 1.2i Corsa C 1.0i, 1.2i, 1.4i Astra G 1.2i Astra H 1.2i, 1.4i Meriva 1.4i Tigra B 1.4i	<b>7.22875.13.0</b>	7.22875.00.0	58 51 607, 8 51 593, 9157671, 9158987, 93185000

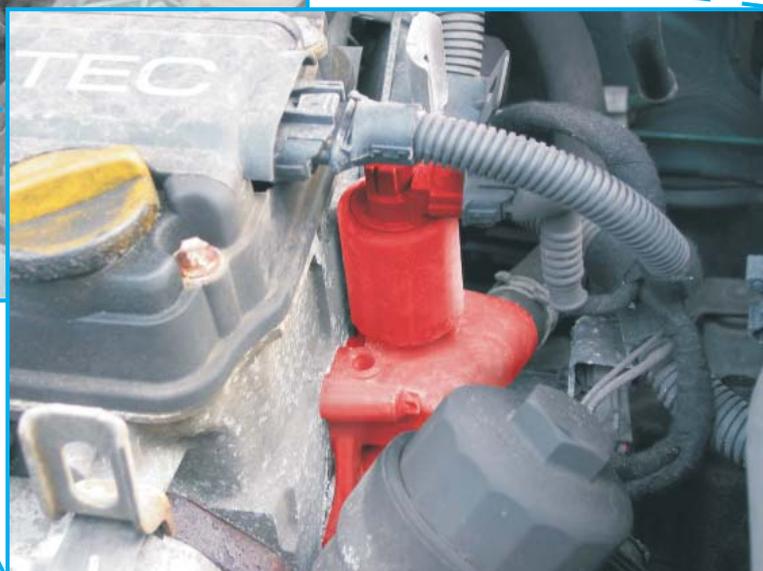
Válvula EGR elétrica no Opel Corsa (destacada)

Você encontra instruções para o controle da válvula EGR no informativo sobre assistência técnica SI 0047.
