VKBA 7573

Bollettino tecnico - Febbraio 2012

Chevrolet Kalos e Aveo, Kalos e Aveo Variant

Informazioni tecniche: VKBA 7573 (SEMIASSE POSTERIORE)

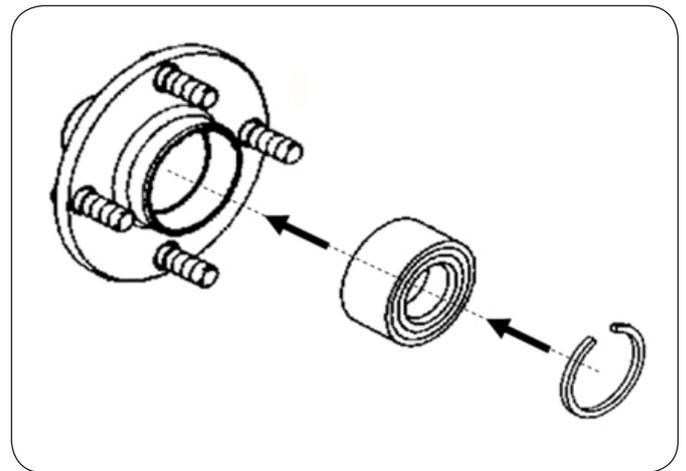
CORRETTO

Questo passaggio deve essere eseguito con cautela, in particolare quando si esercita pressione per inserire il cuscinetto nel mozzo, altrimenti si rischia di danneggiare il cuscinetto.

2. Montare il cuscinetto nuovo sul mozzo seguito dall'anello d'arresto, così come viene normalmente fatto per il gruppo HUB 1, compresa l'applicazione della pasta lubrificante anticorrosione LGAF-3.
