VKM 15216 – VKPC 85624

Boletim Técnico – Março de 2012

CHEVROLET, DAEWOO, OPEL, SAAB, VAUXHALL

Recomendações de montagem

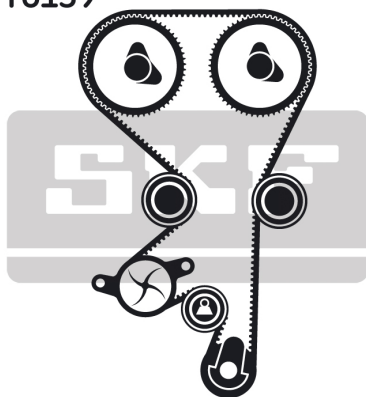
T0139

A montagem correta do tensor VKM 15216 é de importância fundamental. As instruções de montagem da SKF contidas nos kits de correia de comando da SKF devem ser seguidas (consulte a última página dos kits relacionados neste boletim técnico).

O torque de aperto do parafuso tensor (fornecido com o tensor) deve ser seguido estritamente. Se as instruções de montagem não forem seguidas corretamente, a placa traseira do tensor, o parafuso ou a bomba de água podem ser prejudicados ou, em casos graves, até quebrados.

O tensionamento excessivo do sistema de correia resultará em uma falha da bomba de água primeiro, uma vez que esse componente é o mais afetado pela montagem incorreta.

Um sinal de tensionamento excessivo é um ruído audível proveniente da bomba de água, que ocorre frequentemente após apenas alguns quilômetros de operação.

1. Verifique se a bomba de água está orientada corretamente. O marcador no corpo da bomba deve estar alinhado com o marcador no bloco do motor.
2. Ao montar o tensor VKM 15216, verifique se o pino de posicionamento está preso adequadamente no rasgo do bloco do motor (consulte a *imagem 1*).

3. Pré-configuração: Alinhe o indicador móvel com a extremidade direita da placa.
Observação: o indicador móvel **não** deve se estender além da extremidade direita da placa. Fixe o tensor nessa posição e gire o motor por 2 revoluções.
