VKMA/C 01258-01270

Bulletin Technique – Fevrier 2013

Différence de kits

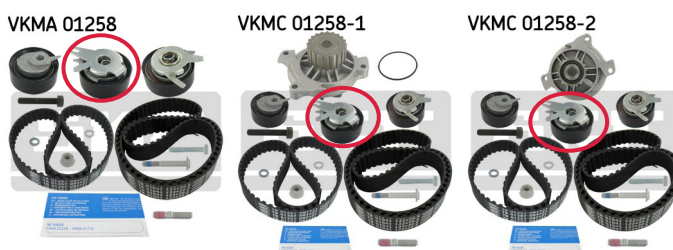
VKMA 01258 /
VKMC 01258-1 / VKMC 01258-2

Constructeur	Modèle	Moteur	Code moteur
Volvo	850, S70, S80, V70 I, V70 II	2.5 TDI	D 5252 T
VW	LT 28-35 II, LT 28-46 II	2.5 SDI	AGX
VW	Transporter IV	2.5 TDI	AJT, AYY, AXG, AXL, AHY

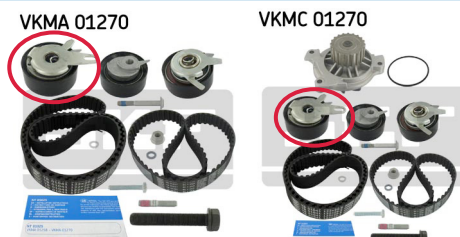
VKMA 01270 / VKMC 01270

Constructeur	Modèle	Moteur	Code moteur
VW	LT 28-35 II, LT 28-46 II	2.5 TDI	APA, ANJ, AVR, BBE, BBF, AHD
VW	Transporter IV	2.5 TDI	ACV, AUF, AYC
