VKMA/C 01258-01270

Τεχνικό Φυλλάδιο – Φεβρουάριος 2013

Διαφορά μεταξύ των σετ

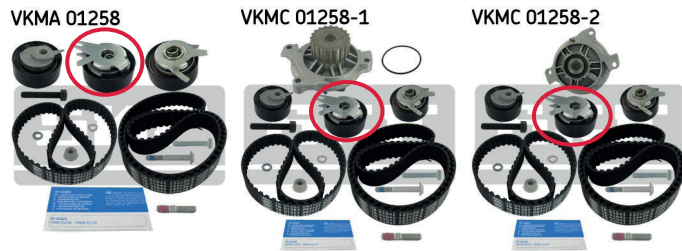
VKMA 01258 /
VKMC 01258-1 / VKMC 01258-2

Η μόνη διαφορά μεταξύ των σετ VKMA 01258 και VKMA 01270 είναι ο τεντωτήρας που βρίσκεται στην πλευρά του εκκεντροφόρου.

Πρέπει να προσέχετε ποιο σετ πρέπει να τοποθετήσετε. Αν τοποθετηθεί λάθος τεντωτήρας, μπορεί να οδηγήσει σε βλάβη του κινητήρα, λόγω διαφοράς στη συμπίεση του ελατηρίου των 2 τεντωτήρων.
