# SKF Τεχνική Ενημέρωση

## VKMA-C 98109 – Οδηγίες τοποθέτησης

SUBARU Forester, Impreza, Legacy, Outback 1.6, 2.0, 2.5

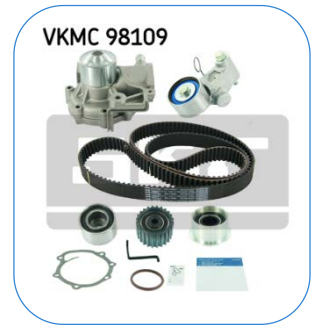
Βεβαιωθείτε ότι υπάρχει το σωστό διάκενο μεταξύ οδηγού και ιμάντα

- ✓ Βεβαιωθείτε ότι το διάκενο είναι στο εύρος  $1,0 \pm 0,5$  mm (Εικ.1).
- ✓ Αφού βεβαιωθείτε ότι το διάκενο είναι σωστό, σφίξτε τις βίδες με ροπή **9,75 Nm** (Εικ.2).
- ✓ Μετρήστε κατά πόσο προεξέχει το έμβολο του τεντωτήρα. Εάν δεν είναι στο εύρος  $5,7 \pm 0,5$  mm, τότε αντικαταστήστε τον (Εικ. 3).
- ✓ Πριν την τοποθέτηση του τεντωτήρα, βεβαιωθείτε ότι το o-ring είναι στη θέση του (Εικ.4).
