febiEXAKT

Tendeur de chaîne

febi 26751

Mercedes-Benz : Moteur M271

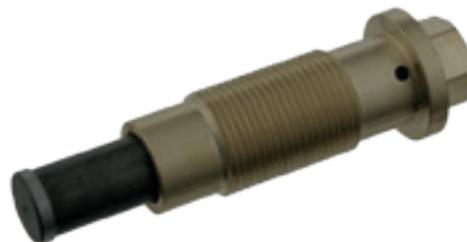
Des vibrations peuvent se manifester dans certaines conditions lors de l'entraînement de la chaîne de distribution même si la chaîne et le tendeur ont été correctement installée.

Le fabricant a modifié la conception du tendeur de chaîne. La version d'origine référencée 271 050 04 11 présente un clapet anti-retour. Dans la nouvelle version référencée 271 050 06 11, le clapet anti-retour a été supprimé (voir Fig. 1).

Le tendeur de chaîne est vissée dans le support qui incorpore un clapet anti-retour (voir Fig. 2). Ce clapet commande le volume d'huile de sorte que le piston du tendeur de chaîne est constamment soutenue par la pression d'huile afin de tendre correctement la chaîne de distribution.

Si le clapet anti-retour ne fonctionne pas correctement, l'huile circule toujours. En conséquence, le tendeur de chaîne ne peut pas tendre la chaîne correctement, même si le tendeur a été remplacé. Cela peut entraîner des dommages au moteur, en particulier lors du démarrage et sous forte charge.

Afin d'éviter le problème décrit ci-dessus, febi recommande le remplacement du tendeur de chaîne lors du remplacement de la chaîne de distribution par la nouvelle version. febi bilstein vous propose deux kits de chaîne de distribution (40953 et 40954) qui comprennent le support avec clapet anti-retour.
