# febiEXAKT

## Kettingspanner

**febi nr. 26751**

passend voor:  
**M271-Motoren van Mercedes-Benz**

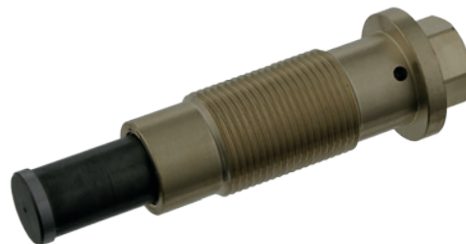
Soms zijn er ter hoogte van de ketting ratelende geluiden te horen, ook al zijn de kettingspanner en de distributieketting correct vervangen.

De fabrikant heeft de bouw van de kettingspanner gewijzigd. De versie van de kettingspanner die oorspronkelijk gemonteerd werd (vergel. nr 271 050 04 11) beschikt over een terugslagklep. Bij de nieuwe gewijzigde versie werd de terugslagklep verwijderd (zie afbeelding 1).

Om het hierboven beschreven probleem te vermijden, raadt febi bilstein aan om bij de vervanging van de kettingspanner in de nieuwe uitvoering ook de houder te vervangen. febi bilstein biedt twee sets aan (febi 40953 en febi 40954) die de houder met geïntegreerde terugslagklep bevatten.

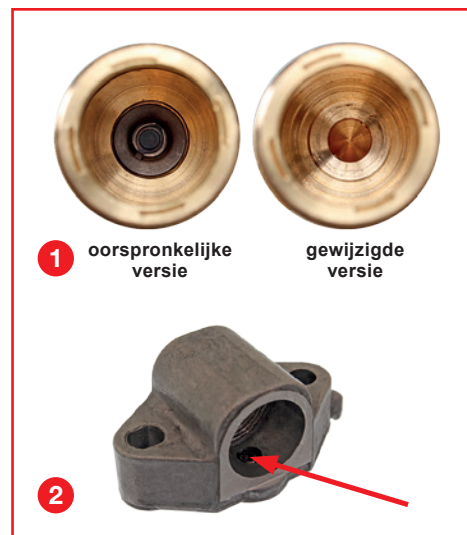
Bij de montage wordt de kettingspanner gezeven in de houder, waarin een terugslagklep vervat is (zie afbeelding 2). Deze klep regelt het olievolume zodat bij oliedrukschommelingen de zuiger van de kettingspanner constant door de oliedruk ondersteund wordt.

Als de terugslagklep in de houder niet correct functioneert kan de olie nog altijd terugvloeien. Op die manier kan de kettingspanner de ketting niet correct spannen, ook al is de kettingspanner nieuw gemonteerd. Het is net bij het starten en bij een sterke belasting dat dit motorschade kan veroorzaken.
