INFORME TÉCNICO

Cambio de diseño en junta
de culata 10190900 de los
motores Toyota 1ZR/2ZR/3ZR

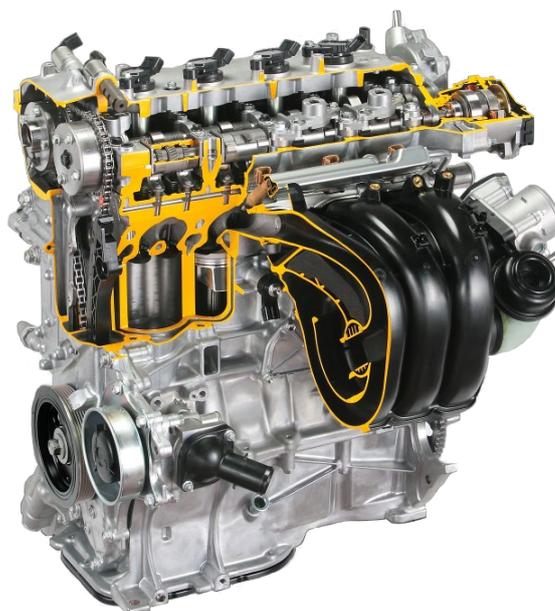
MOTOR 2ZR-FAE

Por este motivo, es posible que durante la instalación de una junta Ajusa se encuentre con que **los pasos tienen un tamaño diferente a la junta original desmontada**. A continuación, podemos observar el cambio de diseño de la junta afectada:

Si durante el proceso de sustitución de la junta de culata observamos que la **junta retirada corresponde con el diseño antiguo**, será necesario **sustituirla por el diseño nuevo**, 10190900.
