شَدَادَة السلسلة

تتوافق مع
محركات أوبل 2.0 لتر ترمبو و 2.2 لتر بمحركات البنزين

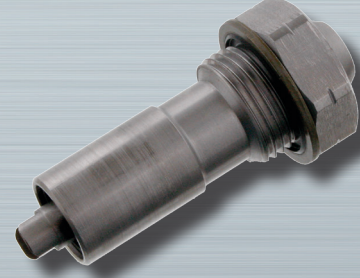
على الرغم من أنه قد تم تركيب كافة المكونات بالكيفية السليمة، إلا أنه غالباً ما تكون هناك أصوات خشخشة (ناتجة عن استقالة سلسلة التوقيت). في حالة انزلاق سلسلة التوقيت نتيجة لذلك، فعندئذ قد يدور المحرك بصورة غير منتظمة وقد تسقط السلسلة من مسارها وعلى أسوأ حال قد يتسبب في تلف الماتور. و كثيراً ما يحدث بالمحركات من النوع Z22YH و Z22SE.

عرقلة الشداد الهيدروليكي لسلسلة التوقيت. النسخة الأصلية (رقم قطعة الغيار 0636 549) من شَدَادَة السلسلة توجد بها حلقة مستديرة بلون أخضر وحلقة إحكام مبطنه بالمطاط (أنظر شكل 1). قام مصنع السيارات بتركيب هذا المنتج في المحركات المذكورة أعلاه. تم استخدام شَدَادَة سلسلة معدلة منذ موديل عام 2009.

نوصي febi bilstein باستعمال شَدَادَة السلسلة الجديدة فقط من نوع febi 33044 (رقم الأصلي 4807 839) وهي مزودة بحلقة إحكام معدنية مبطنه بالمطاط (أنظر شكل 2). وبذلك يتم ضمان التوجيه السليم لسلسلة التوقيت بمسارها

إننا نوصي دائماً بتركيب سلسلة توقيت جديدة (febi 33043 ورقم الأصلي 396 5636) عند استبدال شَدَادَة السلسلة. يوجد المكونان معاً في طقم السلسلة febi 33042 تتوافق مع Z22YH و febi 33045 تتوافق مع Z22SE !
