Španer lanca

odgovara za
Opel 2.0 Turbo i 2.2 I benzinske motore

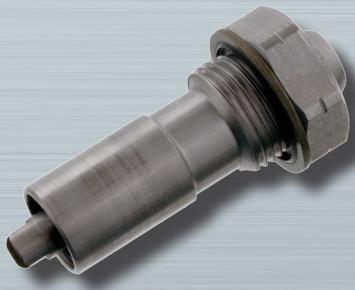
Iako su svi delovi pravilno montirani, može se čuti lupanje kao posledica produženja lanca. To može uzrokovati nepravilan rad motora, pa čak može dovesti i do oštećenja. Ovo se pre svega odnosi na motore Z22YH i Z22SE.

SWAG preporučuje korišćenje isključivo novog španera lanca SWAG 40 93 33044 (uporedni br. 4807 839). Kod njega se ispod glave nalazi gumirana metalna podloška (pogledajte sliku 2), čime se obezbeđuje pravilno okretanje lanca.
