Blue Print ADC41473

ATEŞLEME BOBINİ HATASI

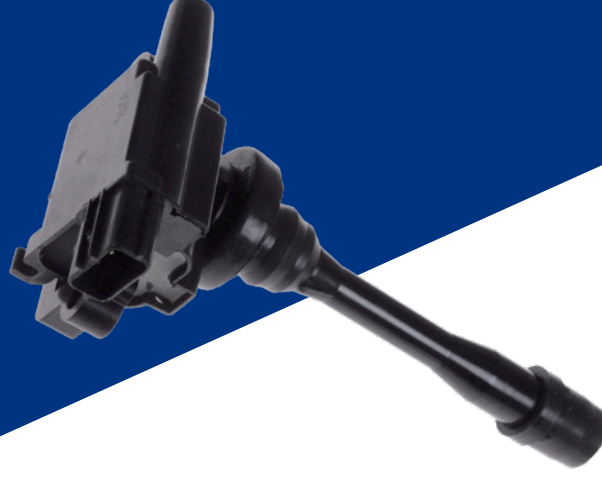
Bobinin ya da buji borusunun izolasyonunda sıklıkla görülen hatalı ateşleme izleri, soğuk/nemli koşullarda (örn. Soğuk başlama sırasında) yaşanır. Bu, kir ilerleyen dönemlerde daha da artabilir. İz, aracın çalışması sırasında görülebilir ve motor sesinden anlaşılabilir.

Örnek A bobin gövdesinden merkeze doğru uzanan kir izi.

Blue Print bujilerin ve Ht başlarının bobinlere ek olarak yerleştirilmesini ya da dikkatlice kontrol edilmesini önerir. Ayrıca mantıklı teşhis prosedürünün (bobinleri değiştirmeden önce) gereksiz parça değişimini önlemek adına takip edilmesini öneririz.
