Blue Print ADM57652

Geschikt voor:
Ford Ranger 2.5 en 3.0 TDCi, Mazda BT50 2.5 en 3.0 DT

SPANROL VOOR TANDRIEM

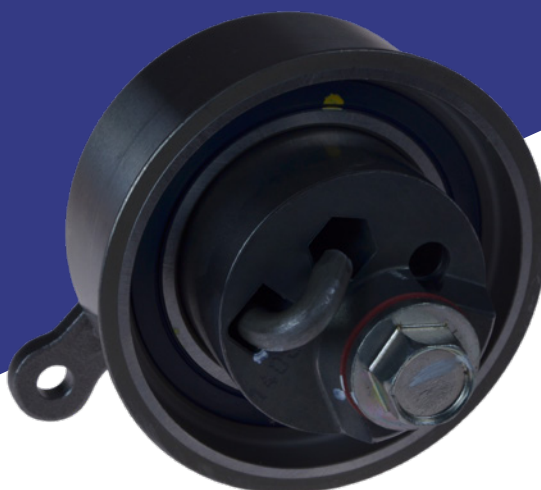
Zwakke of ontoereikende tandriemspanning na het vervangen van de spanrol.

Wanneer een nieuwe spanrol tijdens de montage geen weerstand geeft, dan moet voor de montage van de tandriem de drukkamer ontvlucht worden volgens de hierna vermelde procedure.

- Monteer de spanrol aan de motor.
- Draai met het juiste gereedschap de spanrol met een kracht van 39 Nm of minder, en draai de spanrol daarna langzaam terug.
- Herhaal dit meerdere keren.
- Kijk na of de zuigerstang in montagestand weerstand geeft.
- Als u geen weerstand vaststelt, herhaal dan de procedure.

Wanneer u zeker bent dat de spanrol correct functioneert, kan u verdergaan met de montage van de tandriem. Volg hierbij de instructies van de voertuigfabrikant.
