## Technical information 2009006

## TECHNICAL DATA SHEET 2009006

In most cases, the turbos fitted to the BMW 320D, M47TU engine, fail as a result of an error in the vehicle's gas circulation system.

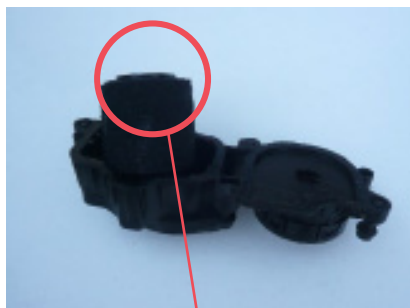
**BLOCKED NON  
FUNCTIONING FILTER**

For those models with the old filter, this needs to be replaced and BMW sells a KIT (11127799225) which improves operations and prevents the problem from reoccurring. If this is not done, then there is a risk that, after just a few kilometres, the filter becomes blocked leading to another turbine breakdown, caused by the gases which cannot be vented.

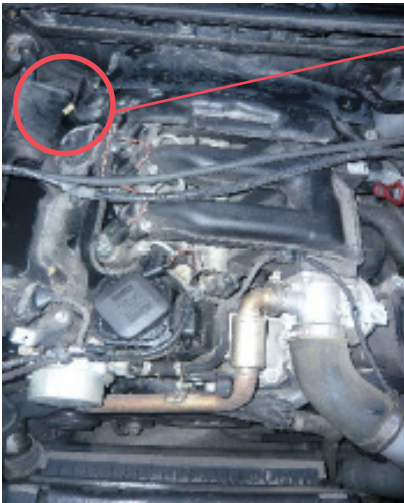
**GAS-ENTLÜFTUNGSROHR**

Bei jedem Austausch des Turbos muss der Filter am Gas-Entlüftungsrohr des Motors überprüft werden. Bei den neuen Modellen des BMW 320D hat das Unternehmen das Problem bereits durch einen Austausch dieses Teils gelöst.

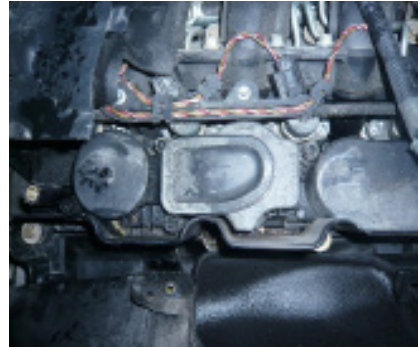
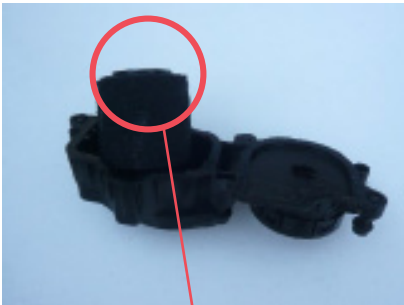
**VERSTOPFTER FILTER  
UNBRAUCHBAR**

In den Modellen mit altem Filter muss dieser ausgetauscht werden. BMW verkauft ein KIT, (11127799225) das die Funktionsweise verbessert und verhindert, dass das Problem auftritt. Anderenfalls läuft man Gefahr, dass der Filter nach nur wenigen Kilometern verstopft und erneut Turboschäden auftreten, da die Gase nicht austreten können.

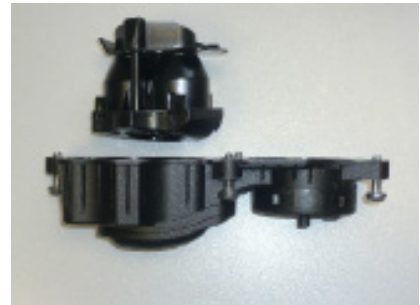
**ERSATZKIT DES BMW-FILTERS**

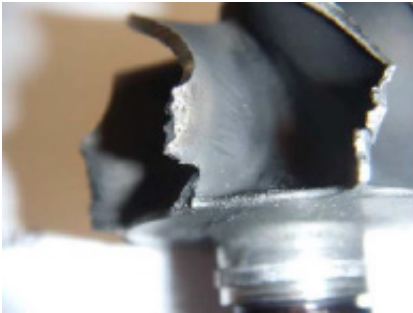
In den meisten Fällen, die die Kunden an uns übergeben, um vollkommen zerlegt zu werden, sind schwere Schäden an der Abgasturbine festzustellen sowie an den Düsen der Laufschaufeln der Form, wie auf den beiden unteren Abbildungen zu sehen ist.

Beschädigte Abgasturbine

Nach Untersuchung des Falls wissen wir, dass der Ursprung des Ermüdungsbruchs durch die Lockerung der Verschlussklappen des Ansaugrohres ins Motoreninnere ausgelöst wird, wodurch diese in die Turbine gelangen, wo sie normalerweise Schäden am Kreuzkopf, Risse im Zylinderkopf und an den Ventilsitzen verursachen. Die Reste, die aus der Abgasleitung austreten, prallen gegen die Abgasturbine und die Düsen der Laufschaufeln und verursachen die vorgenannten Schäden.

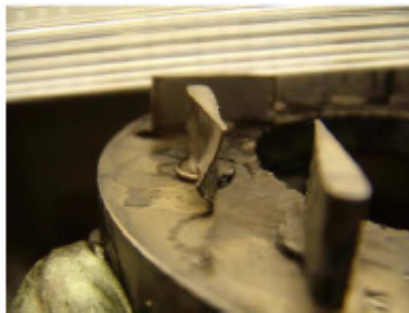
Beschädigte Düsen der Laufschaufeln

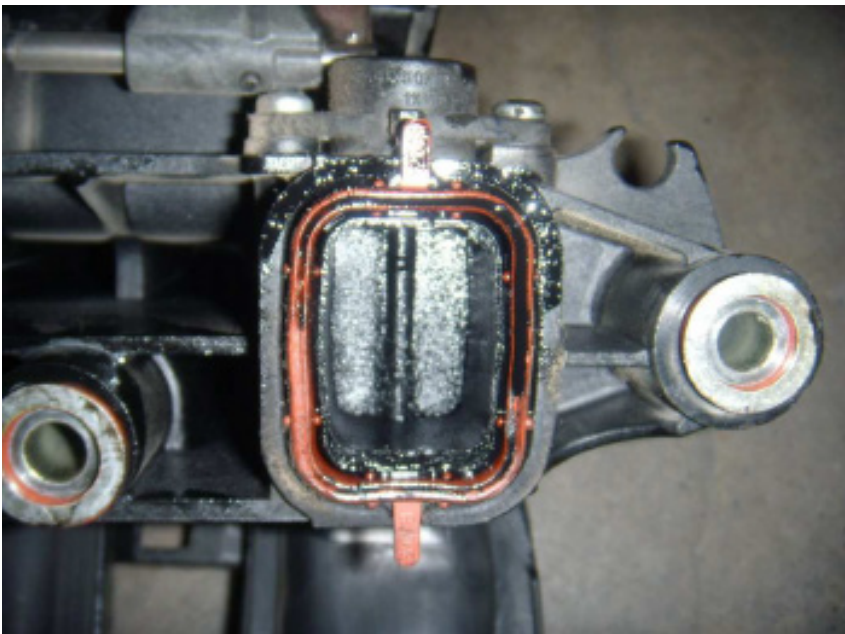
Luftansaugrohr aus Plastik mit zusätzlicher Turbulenzverschlussklappe

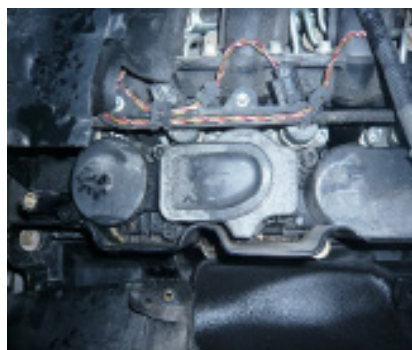
**BLOKERET IKKE  
FUNKERENDE FILTER**

For de modeller, der har det gamle filter, skal dette udskiftes, og BMW sælger et KIT (11127799225), som forbedrer driften og forhindrer, at problemet opstår igen. Hvis dette ikke gøres, er der risiko for, at filteret efter blot få kilometer bliver tilstoppet, hvilket fører til endnu et turbinestop, forårsaget af de gasser, der ikke kan udledes.

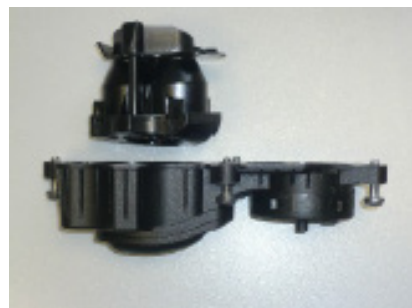
**NYT BMW FILTER UDSKIFTNINGSSÆT**

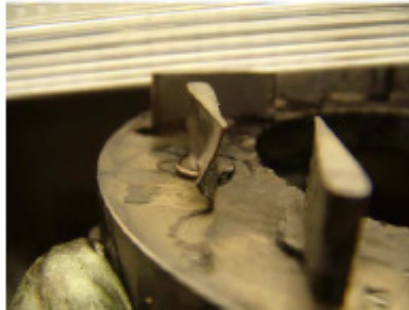
I de fleste af de tilfælde, hvor vores kunder har rapporteret om fejl, har en fuldstændig demontering af turboen afsløret betydelige skader på udstødningsturbinen og på geometriens dysebladene, som det fremgår af nedenstående billeder.

Beskadigede dyseblade

En undersøgelse af hvert enkelt tilfælde har vist, at svigt skyldes, at klapperne i luftindtagsledningsrørene knækker af og trænger ind i motorens forbrændingskammer, hvor de generelt forårsager skader på stempel, cylinderhovedets top og ventil sæder, mens det materiale, der bliver udvist gennem udstødningsskanalen, rammer udstødningsturbinen og -bladene og forårsager ovennævnte skader.

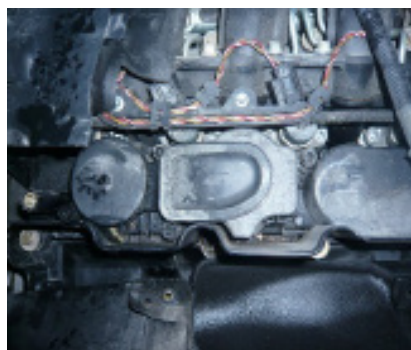
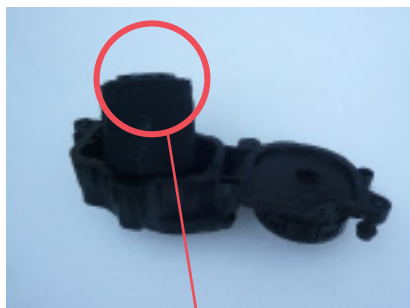
**FILTRE FERMÉ INUTILISE**

Avant de remplacer le turbo, il est indispensable de vérifier le filtre du clapet des gaz du moteur. Sur les nouveaux modèles BMW 320D, la compagnie a déjà résolu ce problème en remplaçant cette pièce d'origine. Sur les modèles à filtre ancien, il est nécessaire de remplacer ce dernier et BMW vend pour ce faire un KIT(11127799225) qui permet d'améliorer son fonctionnement tout en évitant l'apparition de ce problème. Si ce Kit n'est pas installé, le filtre risque de se fermer après quelques kilomètres et de provoquer une nouvelle panne du turbo, vu que les gaz ne peuvent pas s'échapper.

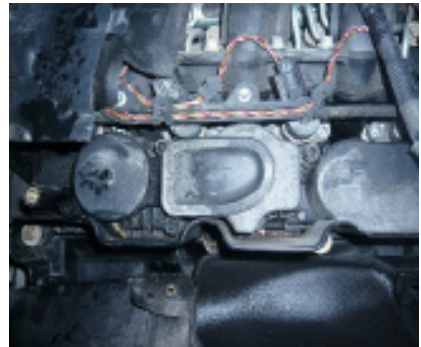
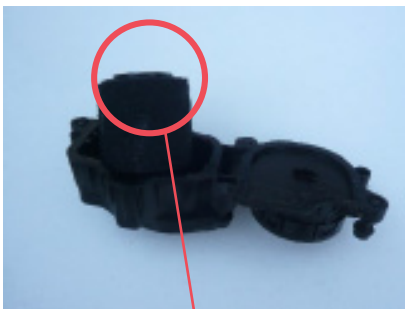
FILTRO CEGADO.  
INUTILIZADO.

En los modelos con el filtro antiguo, hay que sustituirlo y BMW vende un KIT (11127799224) que mejora el funcionamiento y evita que vuelva a surgir el problema. De no hacerlo, se corre el riesgo de que en muy pocos kilómetros, éste quede cegado y el turbo se vuelva a averiar, ya que los gases no desahogan.

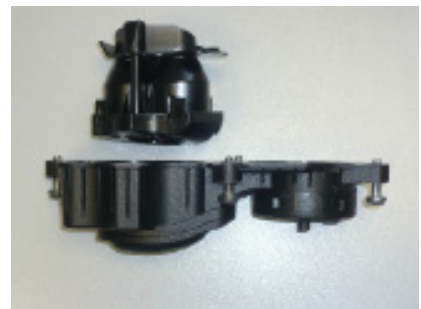
NUEVO KIT DE SUSTITUCIÓN  
DEL FILTRO DE BMW

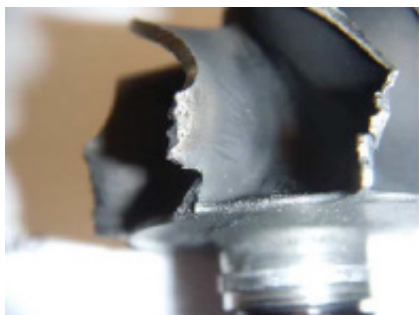
En la mayoría de los casos que nos remiten los clientes, a ser despiezados estos por completo, apreciamos fuertes daños en la turbina del escape, y en los alabes de tobera de la geometría, tal y como pueden apreciar en las fotografías inferiores.

Turbina de escape dañada

Estudiado ya el caso por nuestra parte, conocemos que el origen de la rotura está producido, por el desprendimiento de las chapaletas del colector de admisión al interior del motor, entrando estas en la cámara de combustión, donde generalmente causan daños en la cabeza del pistón, plano de culata y asientos de válvulas, y los restos que salen por la canalización del escape, impactan contra la turbina del escape y alabes de geometría, causando daños anteriormente comentados.

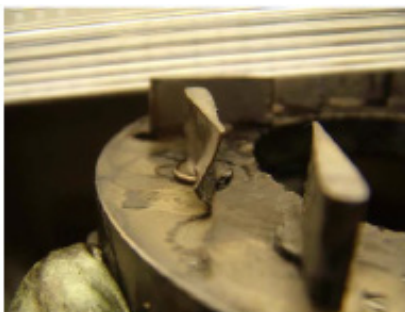
Alabes de tobera dañadas

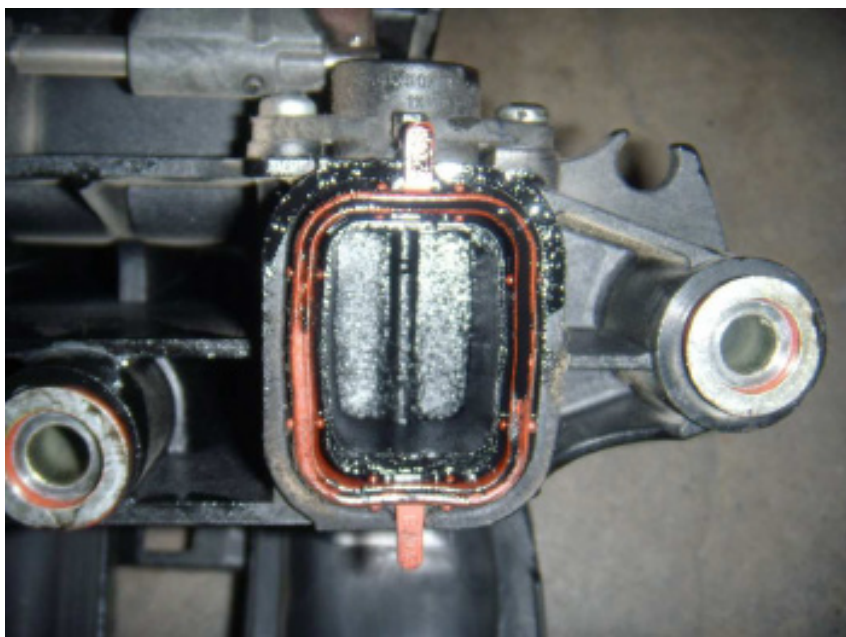
Colector de admisión de aire de plástico, con de chapaleta de turbulencia adicional

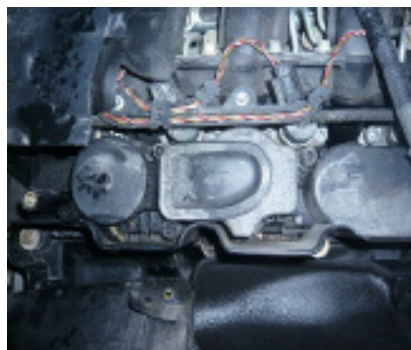
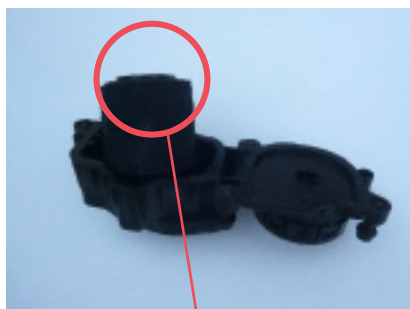
BLOCCATO NON FILTRO  
FUNZIONANTE

Nei modelli con il vecchio filtro, deve essere sostituito e la BMW vende un KIT (11127799224) che migliora il funzionamento ed evita l'insorgere del problema. Se non è eseguita tale operazione, si corre il rischio che dopo pochi chilometri, questo rimanga ostruito e il turbo si guasta di nuovo, poiché i gas non sfiatano.

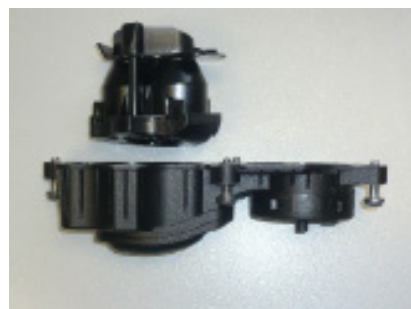
NUOVO KIT DI SOSTITUZIONE  
DEL FILTRO BMW

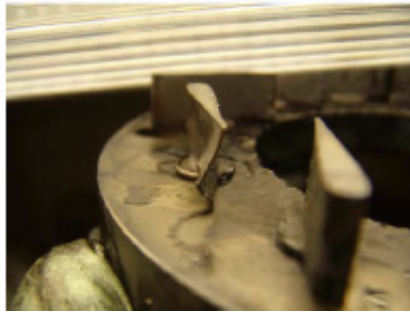
Nella maggior parte dei casi dei turbo spediti dai clienti, e dato che le loro parti sono completamente smontate, osserviamo seri danni alla turbina dello scarico, e sulle palette della geometria, come riportato nelle foto inferiori.

Palette danneggiate

Studiato il caso da parte nostra, sappiamo che l'origine della rottura è prodotta, per il distacco delle lamelle del collettore di aspirazione all'interno del motore, entrando queste nella camera di combustione, dove generalmente causano danni al cielo del pistone, piano della testata e sedi delle valvole, e i resti in uscita dalla canalizzazione dello scarico, entrano in collisione con la turbina dello scarico e le palette della geometria, causando i danni precedentemente menzionati.

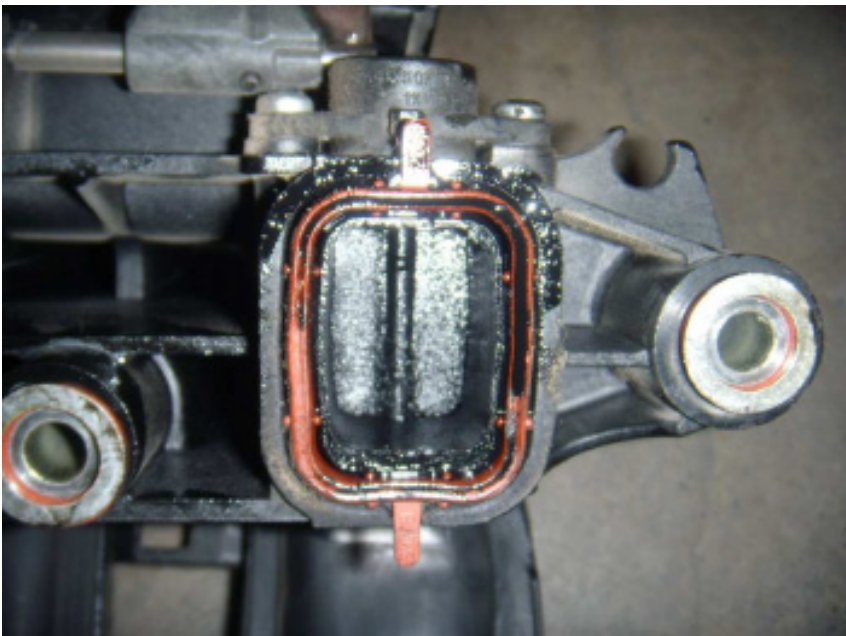
Collettore di aspirazione dell'aria di plastica, con la lamella di turbolenza addizionale

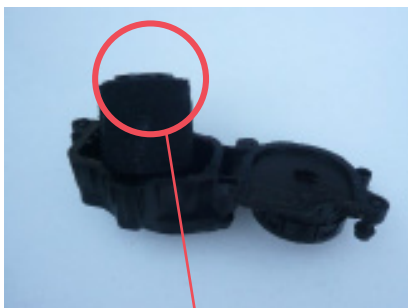
**ZATKANY,  
NIEDZIAŁAJĄCY FILTR**

W modelach ze starym filtrem, należy go wymienić, a BMW sprzedaje ZESTAW (11127799225), który poprawia działanie i zapobiega ponownemu wystąpieniu problemu. W przeciwnym razie istnieje ryzyko, że po przejechaniu zaledwie kilku kilometrów filtr zostanie zablokowany, co doprowadzi do kolejnej awarii turbiny spowodowanej gazami, które nie mogą być odprowadzane.

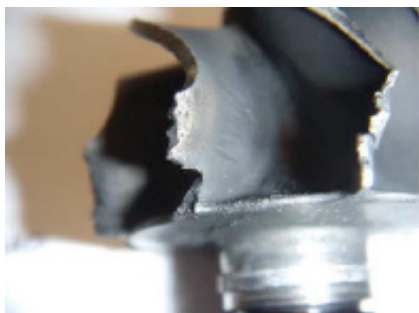
W większości przypadków, w których nasi klienci zgłaszali awarie, kompletny demontaż turbo ujawnił znaczne uszkodzenia turbiny wydechowej oraz łopatek dyszy geometrii, co można zaobserwować na poniższych zdjęciach.

Uszkodzona turbina wydechowa

Badanie poszczególnych przypadków wykazało, że awaria jest spowodowana oderwaniem się kłapek kolektora wlotu powietrza i przedostaniem się ich do komory spalania silnika, gdzie zazwyczaj powodują uszkodzenia tłoka, szczytu głowicy cylindra i gniazd zaworów, podczas gdy materiał wydany przez przewód wydechowy uderza w turbinę wydechową i łopatkę, powodując wyżej wymienione uszkodzenia.

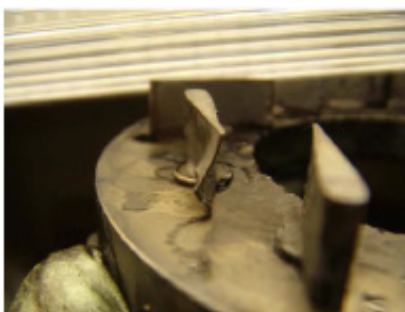
Uszkodzone łopatkę dyszy

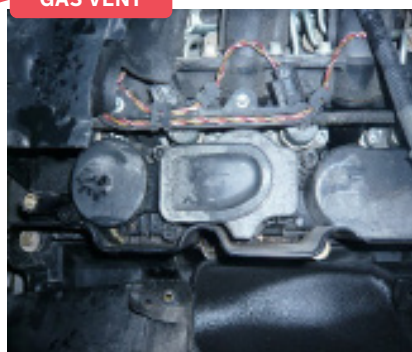
**BLOCAT NON FILTRU  
FUNCȚIONAL**

Pentru modelele cu filtru vechi, acesta trebuie înlocuit, iar BMW comercializează un KIT (11127799225) care îmbunătățește funcționarea și previne reparația problemei. Dacă nu se face acest lucru, există riscul ca, după doar câțiva kilometri, filtrul să se blocheze, ceea ce duce la o nouă defecțiune a turbinei, cauzată de gazele care nu pot fi evacuate.

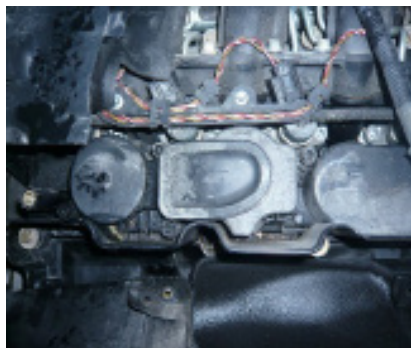
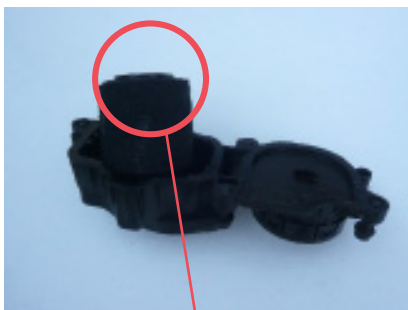
**ELTÖMÖDÖTT, NEM MŰKÖDŐ SZŪRŐ**

A régi szűrővel rendelkező modellek esetében ezt is ki kell cserélni, és a BMW forgalmaz egy KIT-et (11127799225), amely javítja a működést és megakadályozza a probléma újbóli előfordulását. Ha ez nem történik meg, akkor fennáll a veszélye annak, hogy a szűrő már néhány kilométer megtétele után eltömődik, ami a turbina újabb meghibásodásához vezet, amelyet a nem tudnak kiszellőztetni a gázok okoznak.

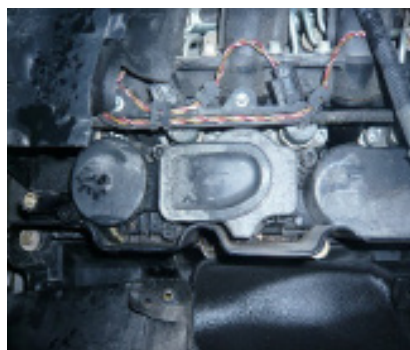
**PLINSKI ZRAČNIK**

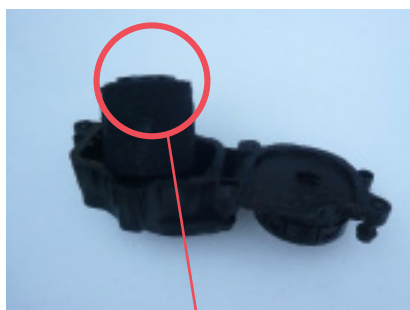
**BLOKIRANO NON  
DELUJOČI FILTER**

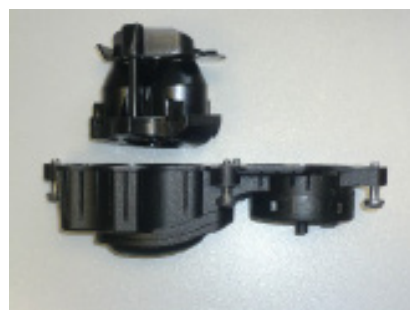
**NOV KOMPLET ZA ZAMENJAVO  
FILTROV BMW**

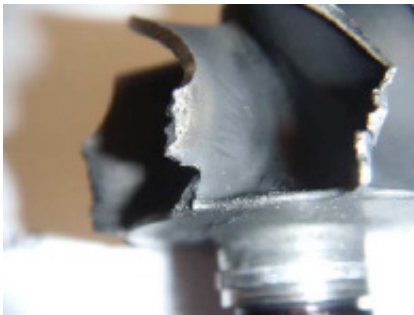
V večini primerov, ko so naše stranke poročale o okvarah, je popolna demontaža turbine pokazala precejšnje poškodbe izpušne turbine in šobnih lopatic geometrije, kot je razvidno iz spodnjih fotografij.

Poškodovana izpušna turbina

Študija za vsak primer posebej je pokazala, da je vzrok za okvaro odtrganje zaklopk sesalnega kolektorja in njihov vstop v zgorevalni prostor motorja, kjer običajno poškodujejo bat, vrh glave valja in sedeže ventilov, medtem ko material, ki se izloča skozi izpušni kanal, trči v izpušno turbino in lopatice, kar povzroči zgoraj omenjeno škodo.

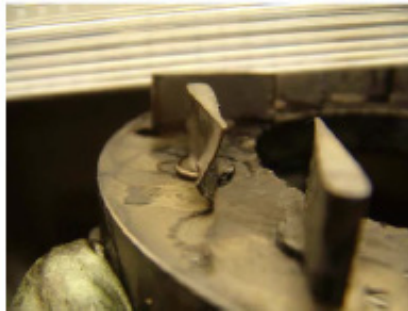
Poškodovane lopatice šobe

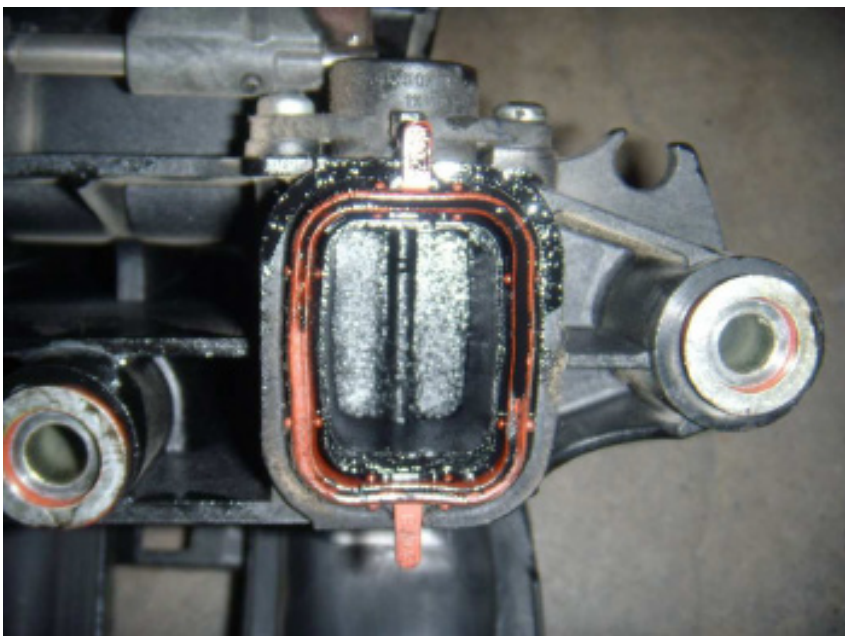
Plastični sesalni kolektor z dodatno vrtničasto loputo
