# SUSTITUCIÓN DEL TURBO 454135

## BOLETIN TECNICO 2009001

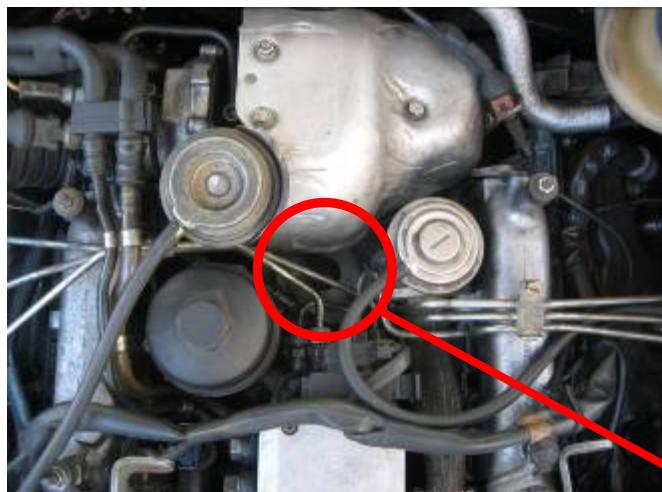
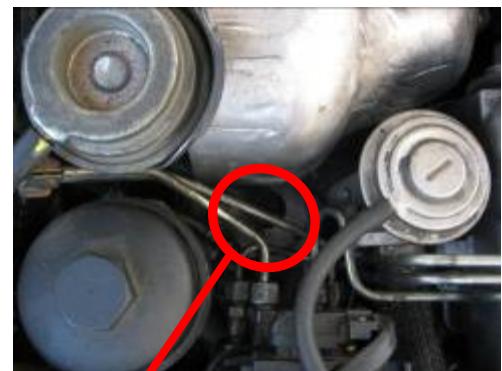
CLAPET  
GAZ

Avant de remplacer le turbo, il est indispensable de vérifier le filtre du clapet des gaz du moteur. Sinon, ce dernier risque de se fermer après quelques kilomètres et de provoquer une nouvelle panne du turbo, vu que les gaz ne peuvent pas s'échapper. Normalement, le filtre fermé entraîne une surpression des gaz, empêchant l'huile de s'écouler hors du turbo, qui cherchera alors la sortie la plus facile : à travers les segments du turbo (turbine d'amission ou d'échappement).

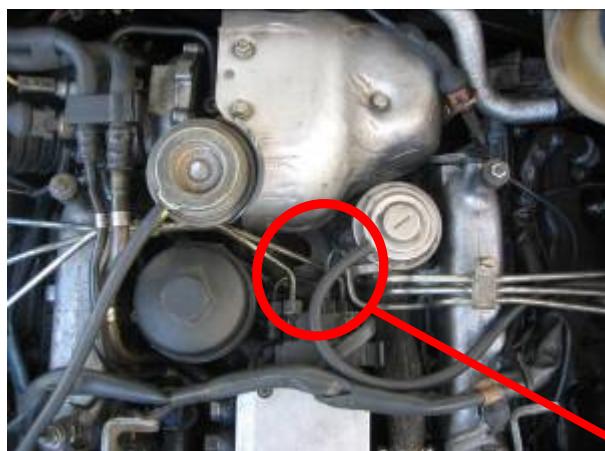
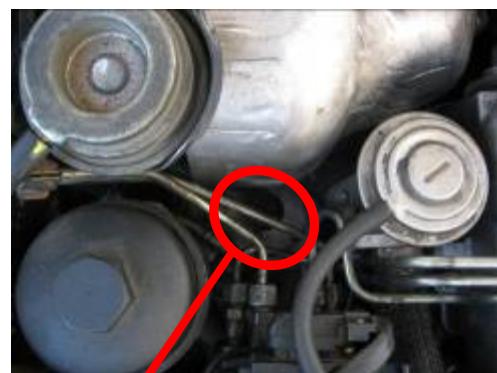
GAS-  
ENTLÜFTUNGSSROHRE

Bei jedem Austausch des Turbos muss der Filter am Gas-Entlüftungsrohr des Motors kontrolliert werden. Andernfalls läuft man Gefahr, dass dieser nach wenigen Kilometern verschmutzt ist und der Turbo erneut defekt wird, da die Gase nicht abziehen. Wenn dieser Filter verstopt ist, entsteht normalerweise ein Gas-Überdruck, der verhindert, dass das Öl aus dem Turbo austritt. Dieses sucht dann den einfachsten Weg, d.h., durch die Segmente des Turbos (Ansaug- oder Abgasturbine).

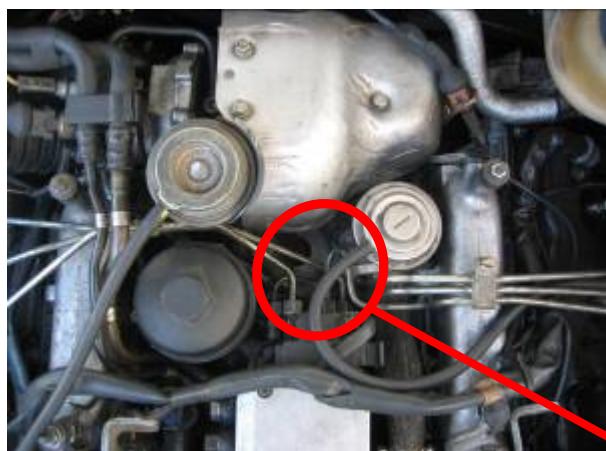
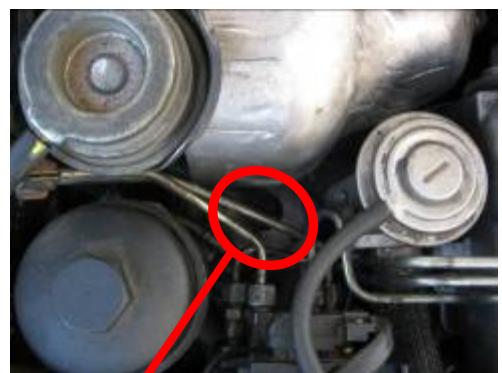
SFIATO DEI GAS

Ad ogni cambio del turbo, occorre rivedere il filtro presente nello sfiato dei gas del motore. Se non si fa, **si corre il rischio che dopo pochi chilometri, questo rimane ostruito e il turbo si guasta di nuovo**, poiché i gas non si sfiatano. Di solito quando questo filtro è ostruito, c'è un sovrappressione di gas che impediscono l'uscita dell'olio dal turbo e questo cerca l'uscita più facile, che avviene attraverso i segmenti del turbo (turbina di aspirazione o di scarico)

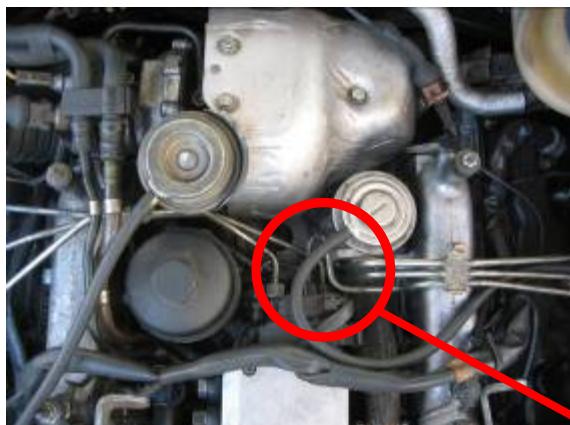
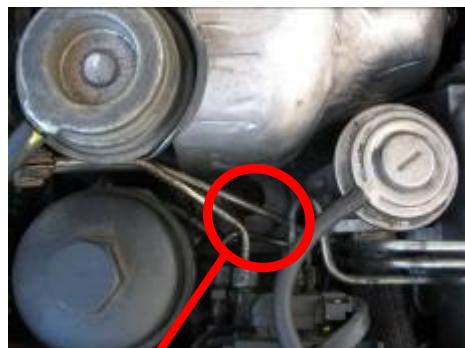
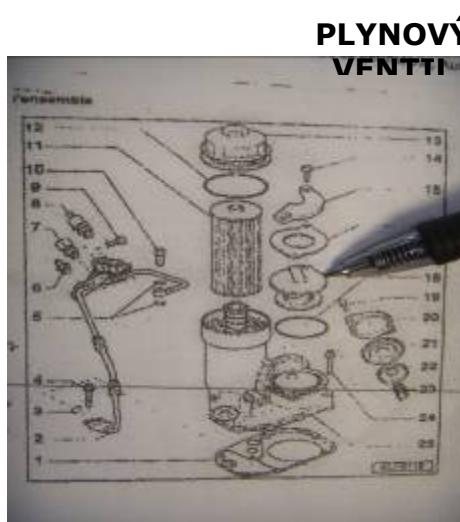
Při každé výměně turbodmychadla je nutno zkontrolovat filtr umístěný v plynovém ventilu motoru. Pokud se to neudělá, **může se filtr během pouhých několika kilometrů ucpat, což povede k dalšímu selhání turbíny**, způsobenému nemožnosti odvodu spalin. Obecně vzato zablokovaný filtr vede k přetlaku plynu, který potom zablokuje výpust oleje z turbodmychadla a vytlačí olej ven tou nejsnadnější cestou, což je skrz součásti turbodmychadla (přívodní nebo výstupní turbína).

**Další častou přičinou** selhání turbíny je **vytvoření kotelního kamene ve výfukovém potrubí**, jehož části, které se oddělí, poškodí turbo. Z tohoto důvodu je vždy nezbytné zkontrolovat výfukové potrubí, není-li poškozeno, aby se zajistilo, že nedojde k dalšímu selhání turbíny, jakmile byla turbína vyměněna. K tomuto selhání dochází nejčastěji na turbínách s ref. č. 454135 zakončených 3, 5, 8 nebo 10.

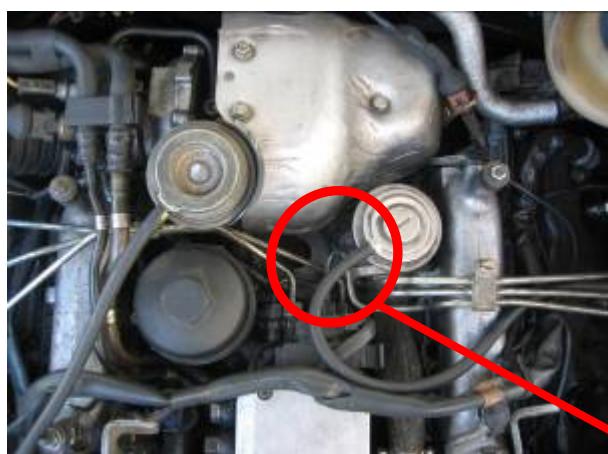
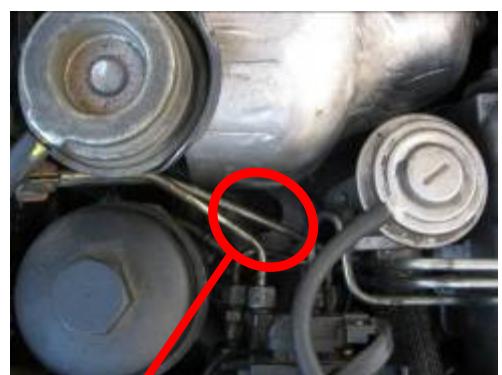
RESPIRADERO  
DE GASES

Sempre que o turbo for mudado, é necessário examinar o filtro do respirador de gases do motor. Se isso não for feito, corre-se o risco de com pouquíssimos quilómetros ele ficar entupido e de o turbo se voltar a avariar em virtude dos gases não serem evacuados. Quando o filtro está entupido, verifica-se normalmente uma sobrepressão de gases que impede o óleo de sair do turbo, procurando aquele a saída mais fácil, que é através dos segmentos do turbo (turbina de admissão ou de escape).

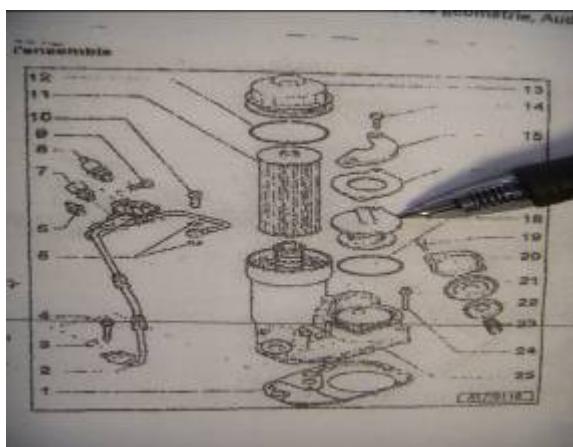
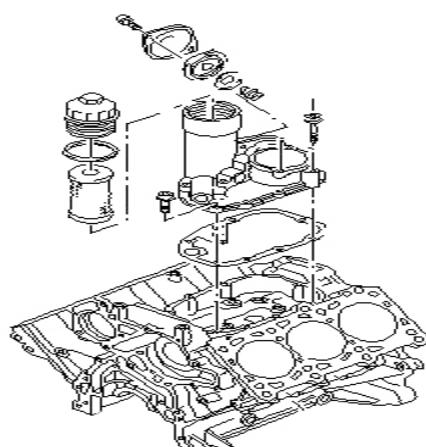
Referência suporte 059 115 405 D  
Referência junta 059 103 547 B

Outra causa frequente de quebra do turbo deve-se ao descame do coletor de escape, dado que as partículas desprendidas danificam o turbo. É necessário por isso examinar sempre o coletor de escape para verificar se este não está danificado, de modo a que o novo turbo não se avarie também. Esta avaria é mais frequente nos turbos com a referência 454135 seguida de hífen com os números 3, 5, 8 e 10. Tratando-se destas referências, é muito importante rever bem.

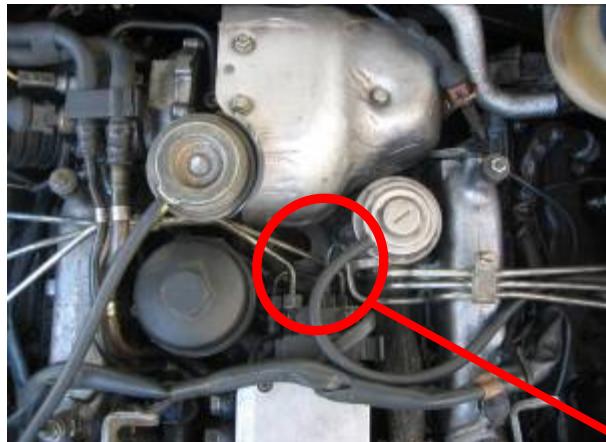
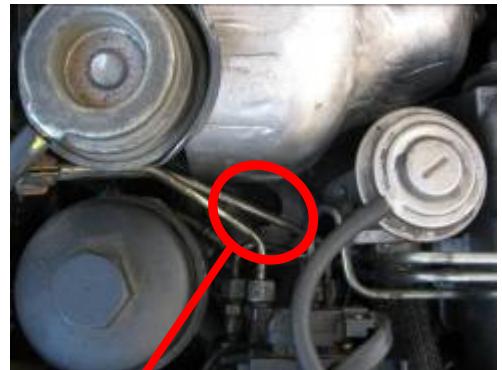
UITLAAT  
VAN DE MOTOR

Wanneer de turbo wordt vervangen is het altijd nodig om het filter na te kijken van de uitlaat van de motor. Als dit niet gebeurt dan bestaat de kans dat deze verstoppt geraakt na slechts enkele kilometers en dat de turbo opnieuw beschadigd wordt omdat de gassen niet weg kunnen. Wanneer het filter verstoppt is ontstaat overdruk van de uitlaatgassen die verhindert dat de olie uit de turbo vloeit en zodoende zoekt deze de gemakkelijkste uitweg, via de segmenten van de turbo (de turbine in- of uitlaat)
