**SUSTITUCION DEL TURBO CON REF. K03-055.....**  
**Motor Renault 2500c.c. Tipo G9U-G9T**

**BOLETIN TECNICO 2009019**

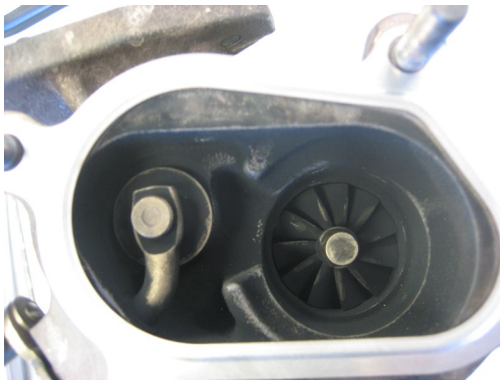
Tal y como pueden apreciar en las fotografías inferiores, la junta queda alojada correctamente solo de una forma, ya que de lo contrario no queda cerrada correctamente la caracola de escape y se presentan fugas de escape al exterior, presentando ruidos extraños silbidos y restos de gases de combustión al exterior con el consiguiente olor al interior del vehículo.

Junta montada incorrectamente.

Prestar especial atención, a la hora de realizar el montaje de este turbo en el motor, ya que la junta entre el turbo y el colector del escape, puede ser colocado de dos maneras diferentes, pero de solo una forma quedar correcta.

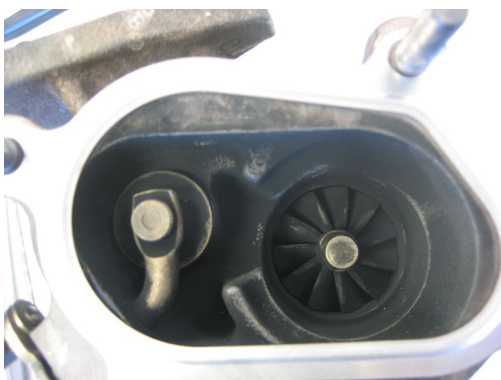
Tel que vous pouvez constater sur les photos ci-après, le joint doit être mis en place correctement, afin d'assurer l'étanchéité de la tuyère d'échappement et d'éviter des fuites, avec le risque de sifflements anormaux et d'échappement de gaz de combustion à l'extérieur, ainsi que d'odeur de brûlé à l'intérieur du véhicule que cela implique.

Mise en place incorrecte

Veillez à être tout spécialement soigneux lors du montage de ce turbo sur le moteur, car le joint entre le turbo et le collecteur d'échappement peut être mis en place de deux manières différentes, mais une seule est correcte.

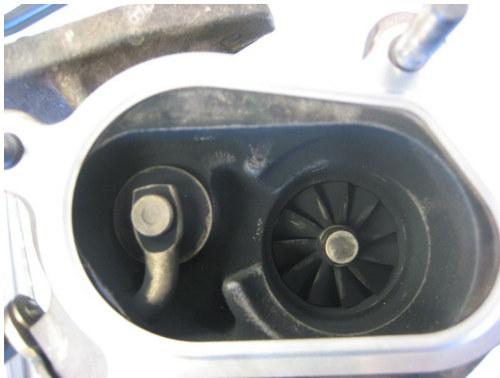
As can be seen in the photos below, there is only one way to correctly seat the seal. If incorrectly seated, the turbine volute is not correctly sealed and the exhaust gas leaks outside, with strange hissing noises and combustion gases expelled outside, with the subsequent odour in the vehicle interior.

Gasket incorrectly mounted

Pay particular attention when mounting this turbo on the engine, since the seal between the turbo and exhaust downpipe can be mounted in two different ways, and only one way is correct.

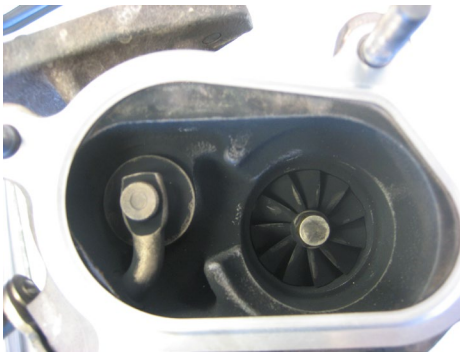
Wie Sie auf den Fotos erkennen können, gibt es nur eine Art des richtigen Einbaus der Dichtung, denn andernfalls ist die Auspuffmutter nicht richtig dicht und es kommt zu Auspufflecks nach draußen, wobei seltsame Pfeiftöne entstehen und Abgasreste nach außen treten mit dem entsprechenden Geruch im Wageninnern.

Falsch eingebaute Dichtung

Passen Sie beim Einbau dieses Turbos in den Motor besonders auf, da die Dichtung zwischen dem Turbo und dem Auspuffrohr auf zwei Arten eingebaut werden kann, jedoch ist nur eine davon richtig.

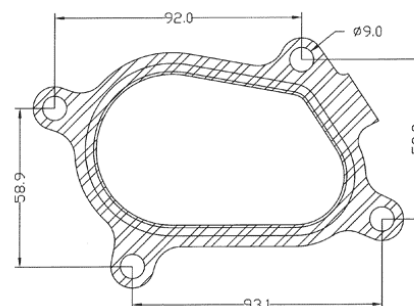
Com'è possibile osservare nelle foto inferiori, la guarnizione rimane alloggiata correttamente in un solo modo, poiché altrimenti non rimane chiusa in modo corretto la conchiglia di scarico e si presentano fughe di scarico all'esterno, presentando rumori strani fischi e residui di gas di combustione all'esterno con il conseguente odore all'interno dell'abitacolo.

Guarnizione montata in modo non corretto. Guarnizione montata in modo corretto

Prestare particolare attenzione, nella realizzazione del montaggio di questo turbo nel motore, poiché la guarnizione tra il turbo e il collettore dello scarico, può essere posizionata in due modi diversi, però solo uno è quello corretto.

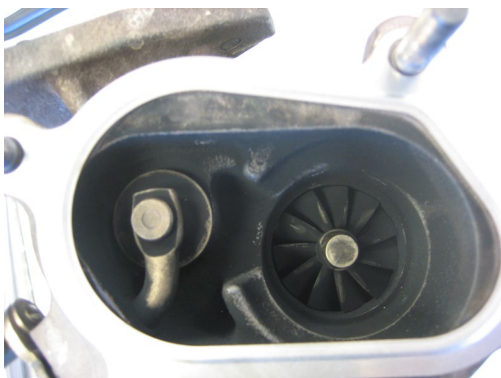
Jak můžete vidět na obrázcích níže, existuje pouze jeden způsob, jak správně umístit spoj. Bude-li umístěn chybně, závit turbíny nebude řádně utěsněný a výfukový plyn bude unikat ven; bude se ozývat podivné syčení, budou unikat spaliny, které budou následně zapáchat v interiéru vozidla.

Nesprávně namontované těsnění  
těsnění

Při montování tohoto turbodmychadla do motoru buďte velmi opatrní, protože spoj mezi turbodmychadlem a výfukovou trubicou je možno namontovat dvěma různými způsoby, z nichž pouze jeden je správný.

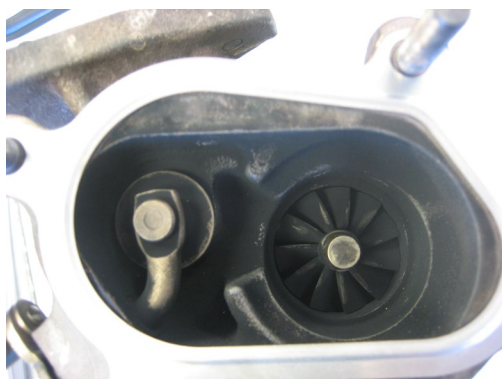
Como se pode ver nas fotografias abaixo, a junta fica alojada corretamente apenas de uma única forma. De contrário, o caracol do escape não fica corretamente fechado apresentando-se fugas de escape para o exterior que provocam ruídos estranhos, silvos e um cheiro no interior do veículo proveniente dos restos de gases de combustão lançados para o exterior.

Junta montada incorretamente.

Há que prestar especial atenção no momento de efetuar a montagem deste turbo no motor porque a junta entre o turbo e o coletor do escape pode ser colocada de duas maneiras diferentes mas só uma delas é correta.

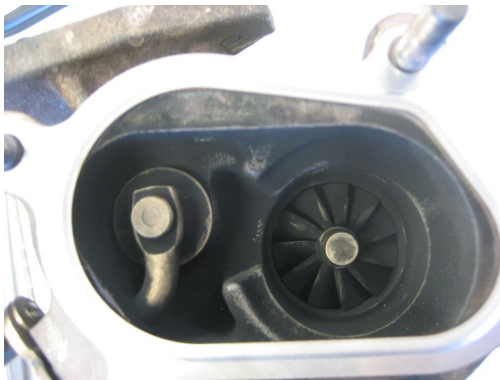
Zoals te zien is op de foto's hieronder zit de verbinding maar op één manier juist gemonteerd. Als dit niet zo is wordt de toevoer van de uitlaatgassen onderbroken bij het slakkenhuis van de uitlaat en ontstaat lekkage van de uitlaat naar buiten, met eigenaardige fluitende geluiden en resten van uitlaatgassen die naar buiten komen met de bijhorende geur in het interieur van het voertuig.

Onjuist gemonteerde pakking.

Bij het monteren van deze turbo in de motor moet speciaal gelet worden op de verbinding tussen de turbo en het uitlaatspruitstuk. Die kan immers op twee verschillende manieren gemonteerd zijn, maar er is slechts één juiste methode.
