## **REPLACEMENT OF TURBO AUDI TDI 2000cc A4/A5/A6/Q5**

**5303-970-0133      5303-988-0140      5303-988-0190**

**Engine CAGA/CAGB/CAGC/CMEA/CJCB.**

### **TECHNICAL DATA SHEET 2009046**

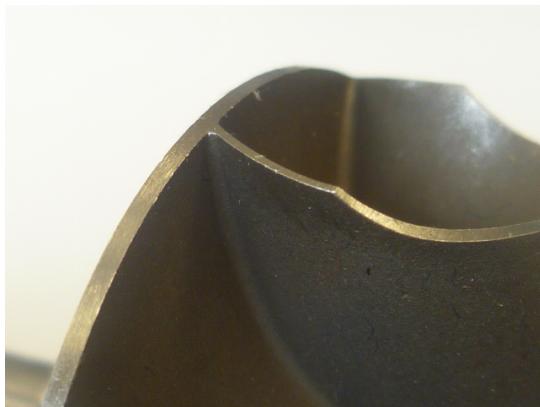
Turbina escape nueva sin daños.

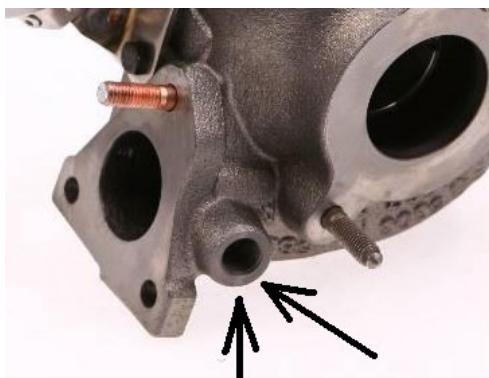
Prestar especial atención, a la hora de realizar el montaje de este turbo en el motor, ya que apreciamos que la mayoría de los cascos que nos remiten los clientes, presentan roturas de la turbina del escape (fotos parte inferior).

Todo ello, ocasionado por el impacto de partículas de gran tamaño contra la turbina del escape, junto con los gases del escape.

Los daños en la turbina del escape, **NO** son visibles, si la turbina no es desmontada por completo del turbo.

Turbina escape dañada.

Es de vital importancia, revisar todo el sistema de recirculación de gases del escape del vehículo EGR, como la posible acumulación de partículas de carbonilla que puedan desprenderse incluidas sondas de temperatura roscadas en el colector de escape, que puedan causar los daños arriba indicados.

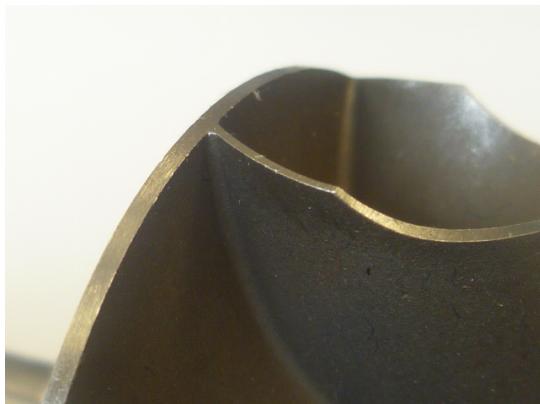
Turbine d'échappement neuve en bon état.

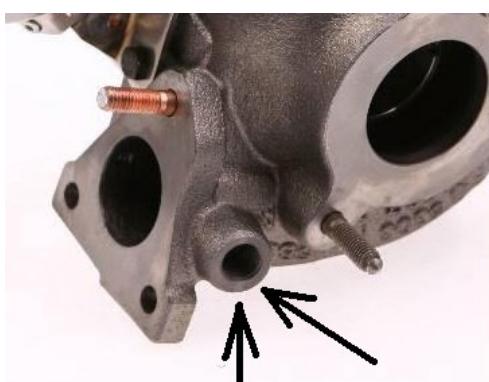
Soyez particulièrement soigneux lors du montage de ce turbo sur le moteur, car nous constatons que la plupart des turbos qui nous sont retournés par les clients présentent des collecteurs d'échappement cassés (photo du bas).

Un problème causé par l'impact de grosses particules adhérées au collecteur d'échappement, qui risquent de se détacher avec les gaz d'échappement.

Les dommages qui affectent le collecteur d'échappement NE sont PAS visibles, si la turbine n'est pas complètement démontée du turbo.

Turbine d'échappement endommagée.

Il est essentiel d'inspecter l'ensemble du système de recyclage des gaz d'échappement du véhicule EGR, afin de vérifier l'absence d'éventuelles particules de suie accumulées sur les parois, ainsi que sur les sondes de température du collecteur d'échappement, qui pourraient être à l'origine des dommages ci-dessus.

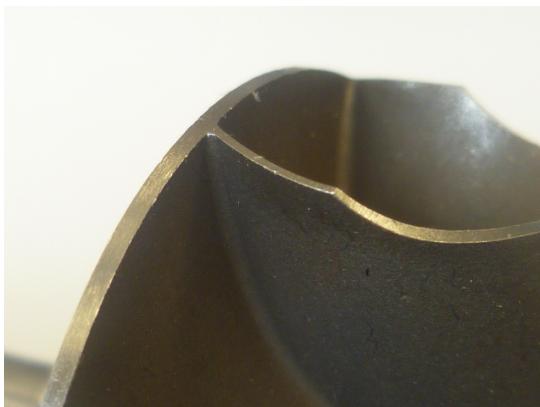
New, undamaged exhaust turbine.

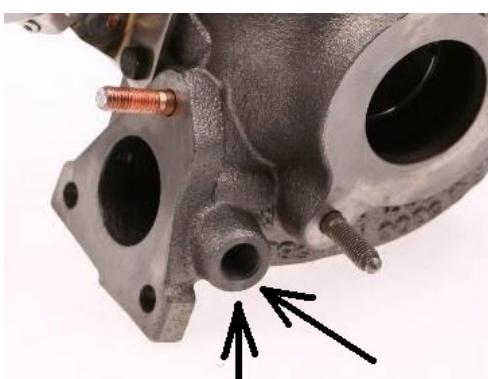
Pay particular attention when mounting this turbo on the engine, given the fact that we have noticed that most of the cores returned by customers have breakages at the exhaust turbine (see photos below).

This is all caused by the impact of large particles against the exhaust turbine, together with the exhaust gases.

Damage to the exhaust turbine is **NOT** visible, unless the turbine is completely removed from the turbocharger.

Damaged exhaust turbine.

It is vital to check the entire Engine Gas Recirculation System for possible carbon deposits, including the temperature probes screwed into the exhaust manifold, and which may cause the above mentioned damage.

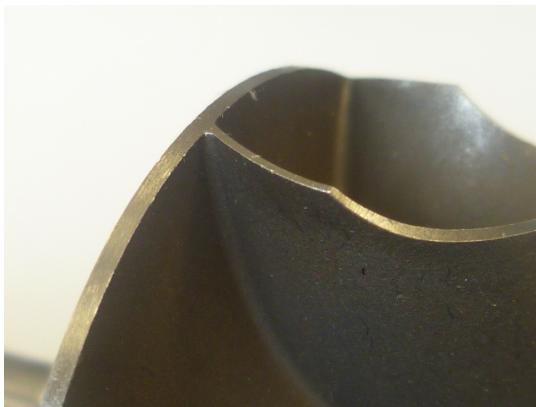
Neue Turbine, ohne Beschädigungen.

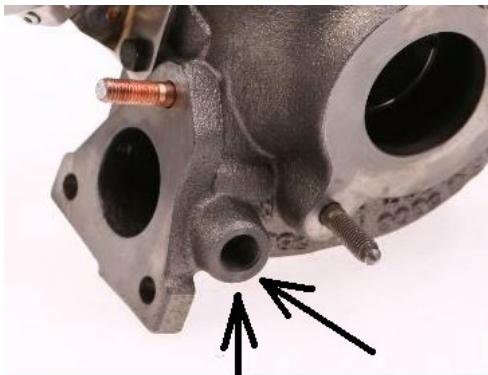
Gehen Sie bitte bei der Montage dieses Turbos in den Motor mit besonderer Vorsicht vor, da wir festgestellt haben, dass die meisten der uns von Kunden zugeschickten Altteile Bruchstellen an der Abgasturbine aufweisen (vgl. Fotos).

Verursacht werden diese durch größere Partikel, die gemeinsam mit den Abgasen auf die Abgasturbine aufprallen.

Diese Schäden an der Abgasturbine sind **NICHT** sichtbar, wenn die Turbine nicht vollständig vom Turbo abmontiert wird.

Beschädigte Abgasturbine

Es ist sehr wichtig, das gesamte Abgas-Umlaufsystem des AGR-Fahrzeugs auf eventuelle Schäden zu überprüfen, ebenso wie auf eine eventuelle Akkumulation abgelöster Kohlestaubpartikel (einschließlich der am Abgaskrümmer angeschraubten Temperatursonden).

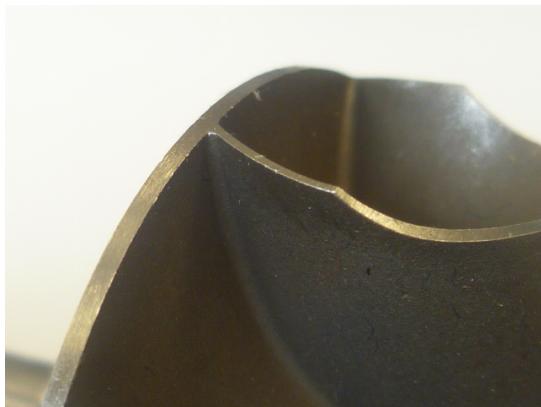
Turbina scarico nuova priva di danni.

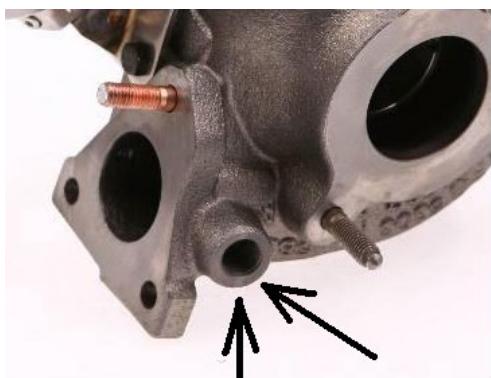
Prestare particolare attenzione, al momento del montaggio di questo turbo nel motore, poiché riteniamo che la maggioranza dei corpi che ci spediscono i clienti, presentano delle rotture della turbina dello scarico (foto parte inferiore).

Tutto ciò, causato dall'impatto di particelle di notevoli dimensioni contro la turbina dello scarico, assieme ai gas dello scarico.

I danni sulla turbina dello scarico, **NON** sono visibili, se la turbina non è completamente smontata dal turbo.

Turbina scarico danneggiata.

È importantissimo, rivedere tutto il sistema di ricircolo dei gas di scarico del veicolo EGR, come il possibile accumulo di particelle di carbonella che possono staccarsi comprese le sonde di temperatura avvitate sul collettore di scarico, che possono causare i danni sopra riportati.

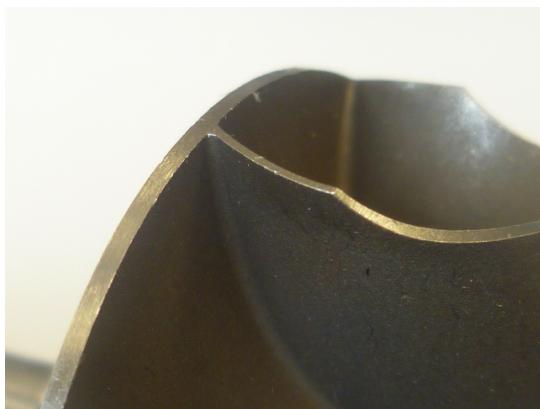
Nová, nepoškozená výfuková turbína.

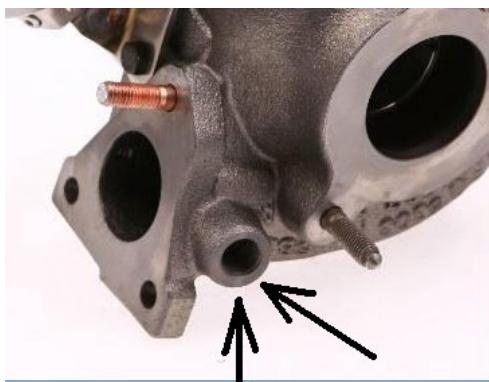
Při montování tohoto turbodmychadla dávejte dobrý pozor; povšimli jsme si, že většina jader vracených zákazníky je poškozena v oblasti výfukové turbíny (viz fotografie níže).

Je to způsobeno nárazy velkých částic do výfukové turbíny, společně s výfukovými plyny.

Poškození výfukové turbíny **NENÍ** viditelné, není-li turbína zcela vyňata z turbodmychadla.

Poškozená výfuková turbína.

Je velice důležité zkontrolovat celý systém zpětného vedení plynu v motoru na možné uhlíkové usazeniny, včetně teplotních sond našroubovaných do výfukového potrubí, a zjistit, co může způsobovat výše popsané poškození.

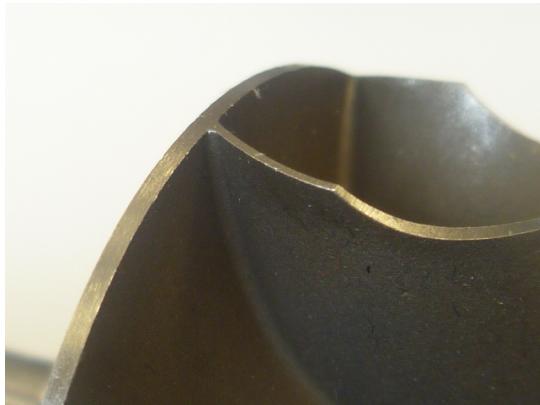
Turbina do escape nova, sem estragos.

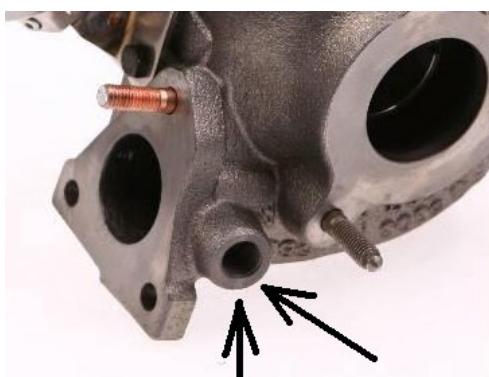
Prestar particular atenção quando se fizer a montagem deste turbo no motor, pois constatamos que a maior parte das carcaças enviadas pelos clientes apresentam roturas da turbina do escape (fotos abaixo).

Tudo isto ocasionado pelo impacto de partículas de grande dimensão contra a turbina do escape juntamente com os gases do próprio escape.

Os danos na turbina do escape **NÃO** são visíveis se a turbina não for completamente desmontada do turbo.

Turbina do escape danificada.

É de vital importância efetuar a revisão de todo o sistema de recirculação de gases do escape do veículo EGR, nomeadamente a possível acumulação de partículas de calamina que possam desprender-se, incluindo sondas de temperatura roscadas no coletor de escape, que possam causar os danos acima indicados.

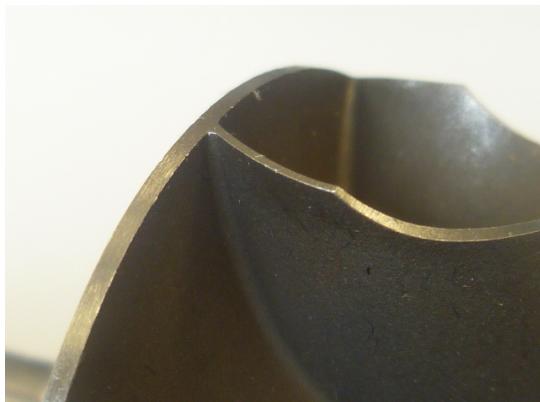
Nieuwe uitlaatturbine  
zonder beschadigingen.

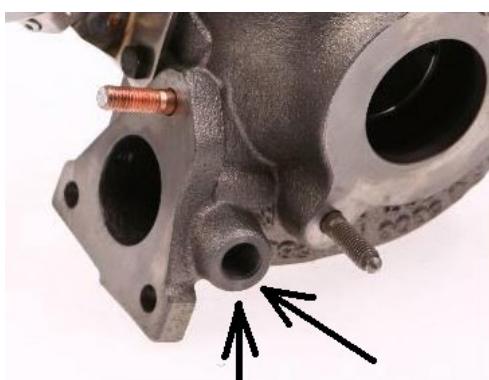
Bij het monteren van deze turbo in de motor moet u bijzonder goed opletten want bij de meeste gevallen die we van klanten krijgen opgestuurd is er beschadiging bij de uitlaatturbine (zie foto's hieronder).

Ze zijn allemaal veroorzaakt door de inslag van grote roetdeeltjes tegen de uitlaatturbine samen met de uitlaatgassen.

De beschadigingen in de uitlaatturbine zijn **NIET** zichtbaar tenzij de turbine is volledig losgemonteerd van de turbo.

Uitlaatturbine  
met beschadigingen.

Het is uiterst belangrijk om een volledige controle te doen van het uitlaatgascirculatiesysteem van de motor omdat het mogelijk is dat verkoolde deeltjes loskomen, inclusief de temperatuursondes die op het uitlaatspruitstuk geschroefd zitten die verantwoordelijk kunnen zijn voor de bovengenoemde beschadigingen.
