TurboTipp 20-08

Turboladerfehler durch falsche Zuordnung VAG 1.2 TSI Motor

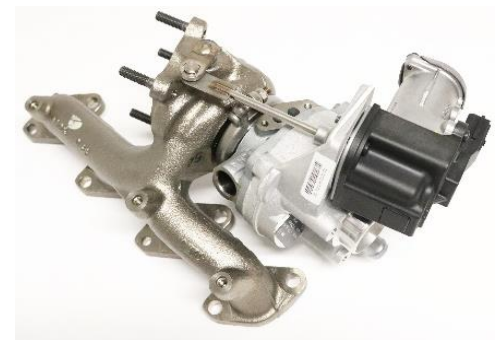
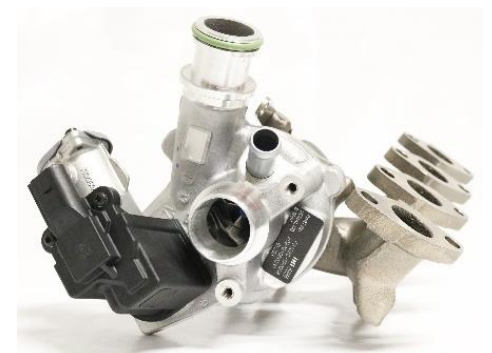
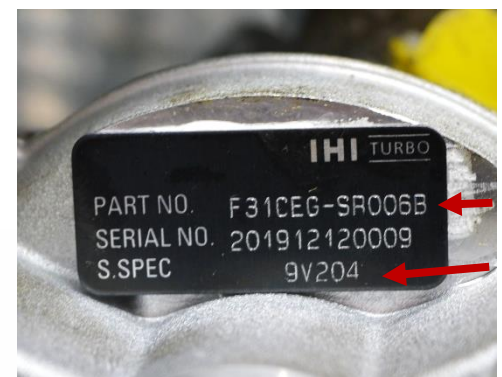
Vergleichen Sie unbedingt die Seriennummern der Typenschilder:

IHI Part No	Serien Spezifikation	BE Artikelnummer
F31CEG-SR005B	9V203	128565
F31CEG-SR006B	9V204	128566
F31CEG-SR004B	9V202	130654
