# 10220800

## BMW, MINI

1	B38A15A;B38B15A
2	B38K15A;B38K15T0;B38T

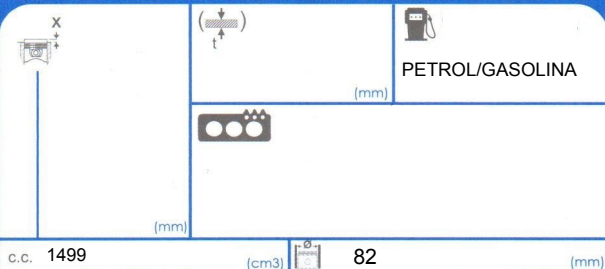
1	<b>81064700</b>	M11x1.5x187(8)
2	<b>81070500</b>

1	M11	1) 3 Kpm 2) 90° 3) 180°
2	M11	1) 3 Kpm 2) 90° 3) 180°
1	M8	1) 1,9 Kpm
2	M8	1) 1.9 Kpm

1	M11	1) 22 lbf 2) 90° 3) 180°
2	M11	1) 22 lbf 2) 90° 3) 180°
1	M8	1) 14 lbf
2	M8	1) 14 lbf

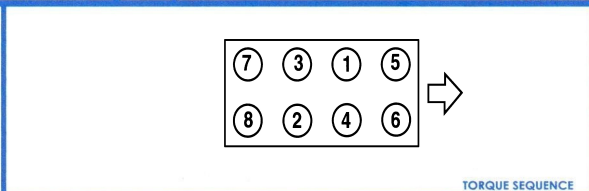
**-90° +**  
**-180°**  
 <>

LOOSEN 90° AND TIGHTEN BOLT BY BOLT RESPECTING THE SPECIFIED TORQUE AND ORDER  
 AFLOJAR 90° Y APRIAR TORNILLO A TORNILLO CON EL PAR Y ORDEN ESPECIFICADOS  
 LOOSEN ALL THE BOLTS  
 AFLOJAR TODOS LOS TORNILLOS  
 RUN THE ENGINE UNTIL TOTAL OPENING OF THE THERMOSTAT  
 LET THE ENGINE COOL DOWN FOR 4 HOURS (WITH OPEN BONNET)  
 OPEN THE CAP OF THE EXPANSION TANK OF THE WATER COOLING CIRCUIT  
 REOPEN THE MOTOR (HASTA LA APERTURA TOTAL DEL TERMOSTATO)  
 DEJAR ENfriAR EL MOTOR CUATRO HORAS (CAPOT ABIERTO)  
 ABRIR EL TAPÓN DEL VASO DE EXPANSIÓN DEL CIRCUITO DEL AGUA DE REFRIGERACIÓN
