# 10222610

R012618

# LAND ROVER

c.c. 3628 (cm3) 81 (mm)

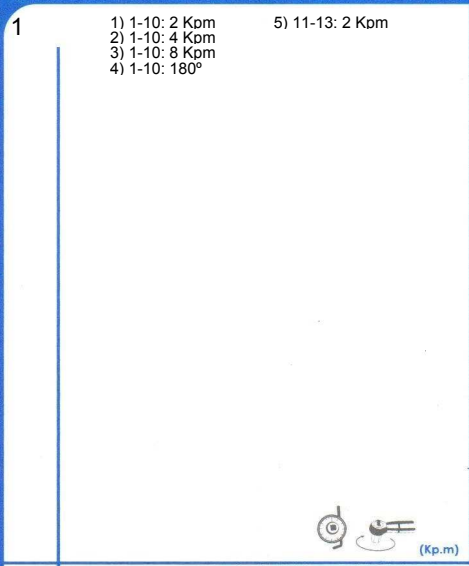
RETIGHTENING

**-90° +**  
**-180°**  
<>

LOOSEN 90° AND TIGHTEN BOLT BY BOLT RESPECTING THE SPECIFIED TORQUE AND ORDER  
AFLOJAR 90° Y APRETAR TORNILLO A TORNILLO CON EL PAR Y ORDEN ESPECIFICADOS

SOLO EN AL: 90° BOLT  
AFLOJAR TODOS LOS TORNILLOS

RUN THE ENGINE UNTIL TOTAL OPENING OF THE THERMOSTAT (LET THE ENGINE COOL DOWN FOR 4 HOURS WITH OPEN BONNET)  
RODAR EL MOTOR HASTA LA APERTURA TOTAL DEL TERMOSTATO (DEJAR ENFRÍAR EL MOTOR CUATRO HORAS (CAPOT ABIERTO))  
ABRIR EL TAPÓN DEL VASO DE EXPANSIÓN DEL CIRCUITO DEL AGUA DE REFRIGERACIÓN
