## SWAG 32 92 4414

Audi A2, Seat Cordoba, Ibiza IV,  
Škoda Fabia, VW Polo, Fox

## Set rulment roată cu rulment roată și piuliță ax

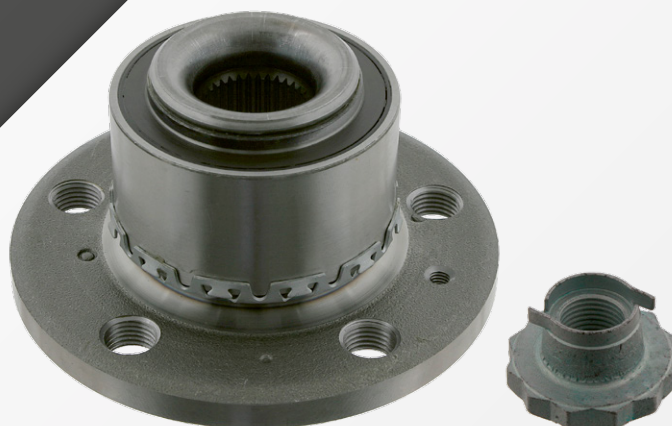
Apa a pătruns în rulmentul roții din cauza deteriorării șaibei de etanșare, lucru care a dus la formarea de rugină – a se vedea imaginile (1) și (2). Șaiba de etanșare (3) situată între articulația homocinetică și butucul roții este fabricată din plastic și se poate deteriora ușor în timpul demontării, respectiv prin exercitarea influențelor externe. În cazul în care șaiba de etanșare este deteriorată, aceasta nu mai etanșează corect. Deteriorarea sau murdărirea șaibei de etanșare facilitează pătrunderea apei în rulmentul roții. Urmările sunt caracterizate de defectarea prematură a rulmentului și zgomotele puternice din timpul funcționării.
