# T134

### TECHNISCHE INFO – VAG 1.2L CBZA/CBZB/CBZC 86/105hp – Turbo's : 1104616 en 2101130.

### TECHNICAL INFORMATION – VAG 1.2L CBZA/CBZB/CBZC 86/105hp – Turbo 1104616 en 2101130.

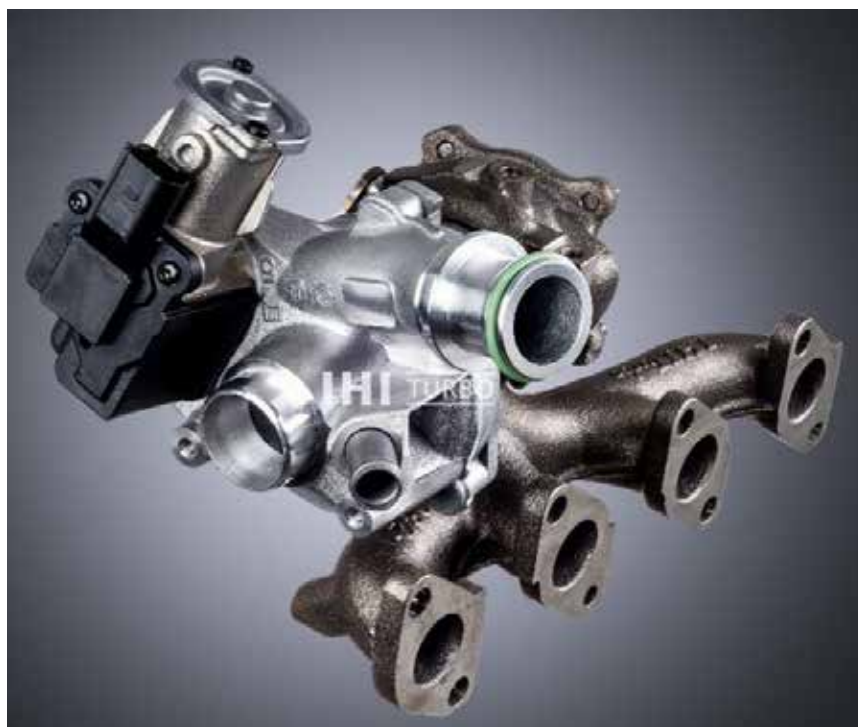
Door een modificatie van de actuator op de recentste versie van de turbo die Turbo's Hoet u levert, is de update noodzakelijk voor een goede werking van de turbo. Bovendien moet deze actuator opnieuw 'ingeleerd' worden na de software update.

Hiervoor dient de motor 10 keer in -en uitgeschakeld worden, met een interval van 10 seconden. Na deze cyclus is de actuator ingesteld.

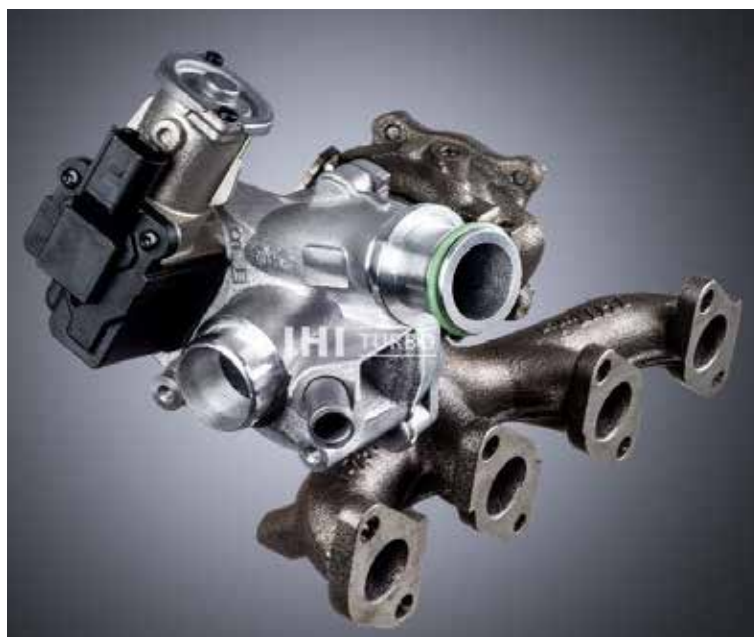
A la suite d'une modification de la soupape de régulation de pression sur la version la plus récente du turbo, que vous fournit Turbo's Hoet, la mise à jour est indispensable pour un bon fonctionnement du turbo. De plus, le régulateur de pression doit être 'initié' à la nouvelle configuration.

Pour faire cela, démarrez et éteignez le moteur, avec un intervalle de 10 minutes entre les essais. Après ce cycle, la soupape est opérationnelle.

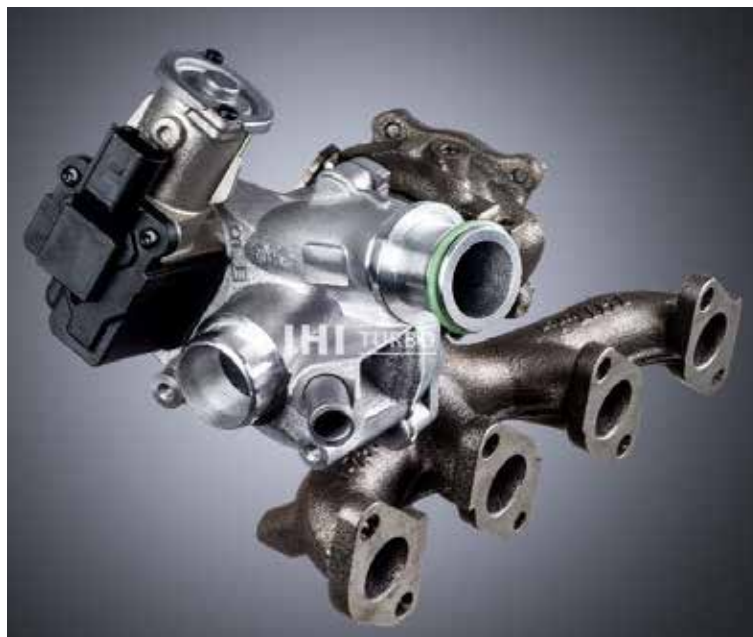
Datorita unei modificari a actuatorului pe ultima versiune a acestui turbo, adica ceea ce livreaza Turbo's Hoet, update-ul de software este imperativ pentru a asigura o buna operare a turbosuflantei. Mai mult, actuatorul necesita ``adaptarea`` la noua configurare.

Pentru adaptare, puneti contactul de 10 ori, de fiecare data pentru 10 secunde si apoi luati contactul asteptand tot 10 secunde. Dupa aceasta succesiune, actuatorul este adaptat.
