Električni EGR ventili

Usklađivanje sa upravljačkom jedinicom motora

Vozilo	Proizvod:	Električni EGR ventil
razni modeli VW, Seat, Škoda, Audi	Pierburg br.: 7.22574.11.0; 7.28070.02.0; 7.28248.16.0 7.22785.11.0/.12.0/.13.0/.14.0	Original br.: razni

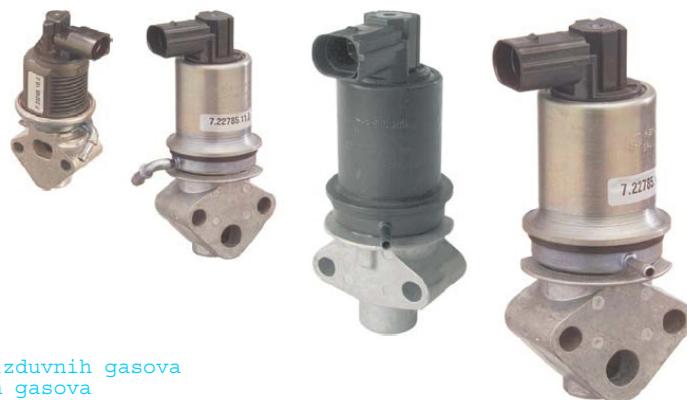
Razni električni EGR ventili

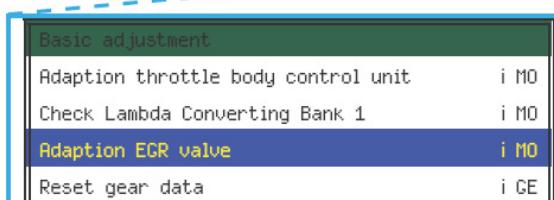
Ekranski prikaz usaglašavanja EGR ventila
(primer: moto tester Gutmann)

Električni EGR ventil se mora prilagoditi upravljačkoj jedinici motora!

To se radi odabiranjem posebnog programa na moto testeru (npr. "osnovno podešavanje"). Više podataka na tu temu nalazi se u uputstvu za upotrebu Vašeg moto testera.
