SI 1856
Solo per personale esperto!
1/2

SERVICE INFORMATION

POMPE ACQUA DI AUDI/SEAT/ŠKODA/VW

PERICOLO DI ROTTURA: PRESTARE LA MASSIMA ATTENZIONE DURANTE IL MONTAGGIO!

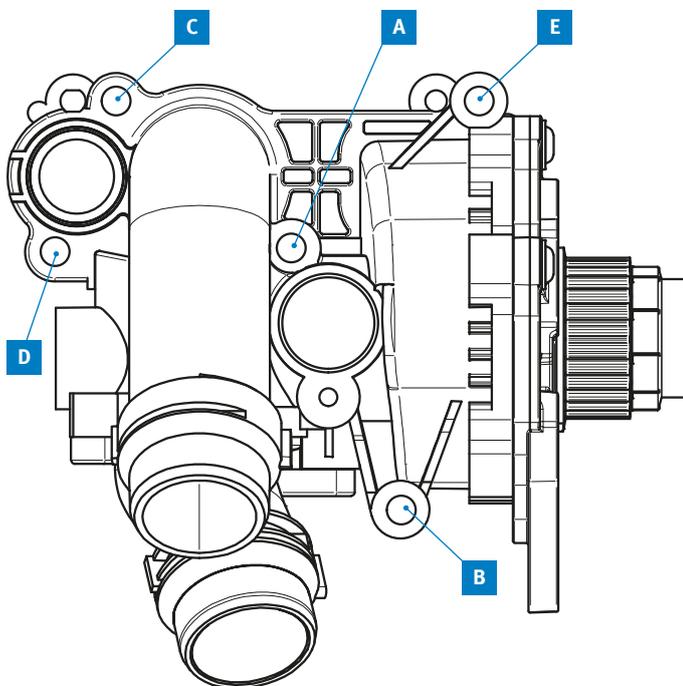
Fig. 4:
Sequenza del collegamento a vite [A] – [B] – [C] – [D] – [E]

- Attenersi alla sequenza di serraggio delle viti (Fig. 4): [A] – [B] – [C] – [D] – [E]
- Coppia di serraggio: 9 Nm
- Pericolo di lesioni:
prima del montaggio rimuovere la calotta di protezione gialla ** (Fig. 6) sulle alette di ventilazione.

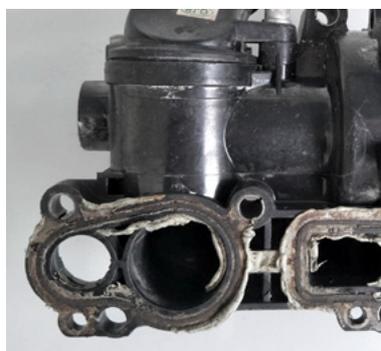
Fig. 5: Difetto di tenuta a causa di sigillante aggiuntivo (tipologia di danno)

- Tutte le guarnizioni di questa pompa acqua sono progettate esclusivamente per l'uso con liquido refrigerante. Non devono mai essere lubrificate, ad es. con olio motore.
- Anche la zona circostante la posizione di montaggio e il refrigerante devono essere privi di impurità ovvero di olio.
- In caso di contatto con l'olio le guarnizioni possono gonfiarsi e fuoriuscire dalla loro sede rompendo la scatola della pompa.
- Non utilizzare sigillanti aggiuntivi. La pompa può perdere la tenuta (Fig. 5).

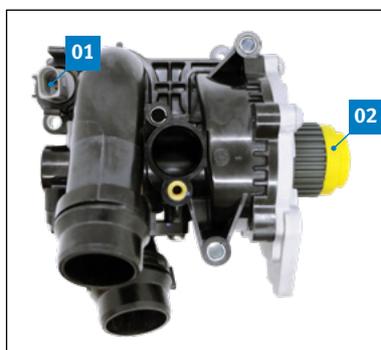
Fig. 6:
01 Sensore di temperatura*
02 Calotta di protezione gialla**

Una perdita minima di liquido refrigerante in corrispondenza dei fori di scarico è una caratteristica costruttiva e non costituisce motivo di reclamo. A seconda della versione della pompa acqua il sensore di temperatura* (Fig. 6) è pre-montato o fornito separatamente.
