SERVICE INFO – LuK 0024

Інформація щодо усунення вібрацій педалі зчеплення

Виробники:	Audi, Seat, Škoda, VW
Моделі:	
Audi	A3, Sportback, Quattro, Cabrio
Seat	Altea, Leon, Toledo, Ibiza
Škoda	Octavia, Superb, Fabia, Roomster
VW	Golf, Golf Plus, Jetta, Passat, Scirocco, Eos, Polo, Touran
Двигун:	1.9 TDI
Коди двигунів:	BKC, BLS, BXE
Номер оригінального обладнання:	1K1 721 564 AP

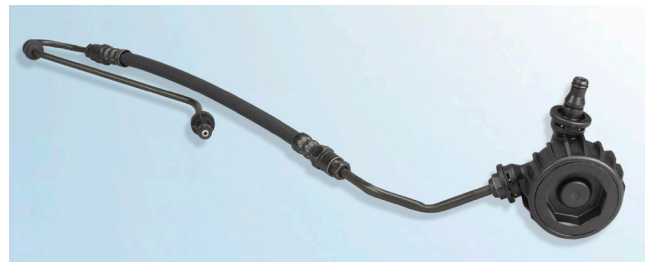
Зображення 1: гідравлічна магістраль з частотним модулятором (антивібраційний модуль)

Частотний модулятор пригнічує пульсації гідравлічної рідини у системі і, таким чином, запобігає виникненню вібрації педалі зчеплення.

У разі необхідності, слід замінити або додатково встановити гідравлічну магістраль з частотним модулятором. Відповідні запасні частини можна придбати у автовиробника.
