INFO TECHNIQUE

Instructions de montage

RepSet® de LuK réf : 618 3003 00

Constructeurs: Citroën, Peugeot

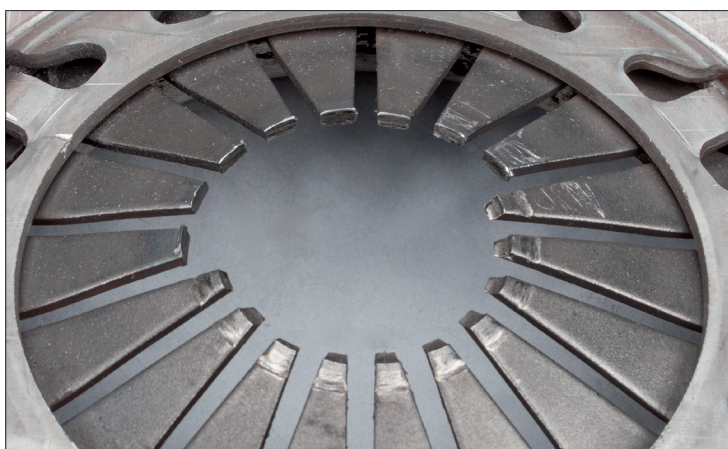
Photo 1: Diaphragme défectueux suite à l'absence de précharge

Le mauvais réglage ou tout défaut mécanique de la commande d'embrayage empêche d'obtenir la précharge nécessaire et entraîne de ce fait une différence de régime entre la butée et l'embrayage. La friction générée occasionne l'usure du diaphragme. Cela peut conduire à la cassure de certains de ses embouts et entraîner la défaillance de l'embrayage.

Lorsqu'on remplace l'embrayage, il est donc impératif de vérifier l'état d'usure de tout le système de commande de l'embrayage et de le régler conformément aux prescriptions du constructeur .

Respecter les préconisations du constructeur du véhicule!
