SERVICE INFO – LuK 0060

Отклонение на палците на диафрагмената пружина

Производители: PSA/Peugeot, Citroën

LuK RepSet: 623 3325 00
623 3325 09
623 3325 33
601 0021 00

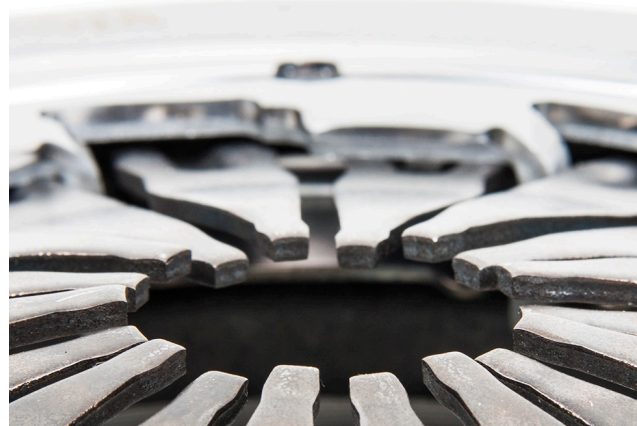
Снимка 1: Отклонение на палците на диафрагмената пружина на демонтиран съединител

Палците на диафрагмената пружина на притискателния диск в LuK RepSet не са в една равнина в демонтирано състояние (снимка 1). Тази характеристика на дизайна не представлява производствен дефект на частта.

По време на монтирането на съединителя, диафрагмените палци се подравняват самостоятелно до работната си позиция. По този начин палците на диафрагмената пружина самостоятелно се подравняват правилно и осигуряват напълно надеждна работа на съединителя.

Всички компоненти на всеки LuK RepSet преминават 100% проверка на производствената линия. Те отговарят на техническите спецификации и са подходящи за употреба без ограничения за превозните средства описани в каталога.
