SERVICE INFO – LuK 0060

Přesazení jazýčků talířové pružiny

Výrobci: PSA/Peugeot, Citroën

LuK RepSet: 623 3325 00
623 3325 09
623 3325 33
601 0021 00

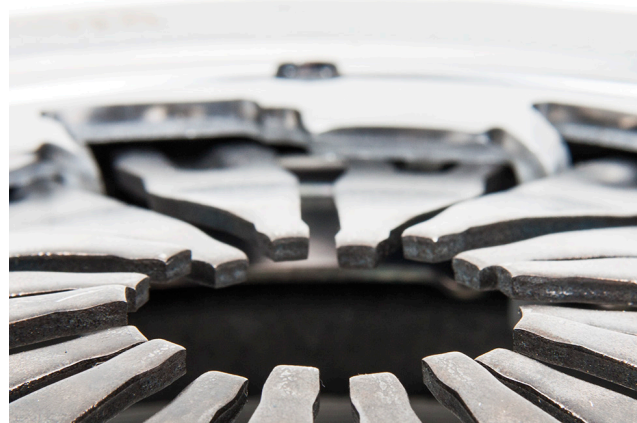
Obrázek 1: Přesazení jazýčků talířové pružiny u demontované spojky

Přítláčné kotouče spojky u výše uvedených LuK RepSet vykazují v nenamontovaném stavu přesazení jazýčků talířové pružiny (obrázek 1).

Tato konstrukční vlastnost není závadou těchto dílů.

Při montáži spojky se talířová pružina posune do své pracovní polohy. Přitom se vyrovnají jazýčky talířové pružiny tak, že nebudou mít přesazení a zajistí plnou provozní spolehlivost spojky.

Všechny díly LuK RepSet jsou podrobeny 100% kontrole na montážní lince. Splňují technické specifikace a mohou být bez omezení používány pro vozidla uvedená v katalogu.
