SERVICE INFO – LuK 0063

Бележки по монтажа

Двумасов маховик (DMF) за трансмисии с мокър двоен съединител

Производители: Audi
Seat
ŠKODA
Volkswagen

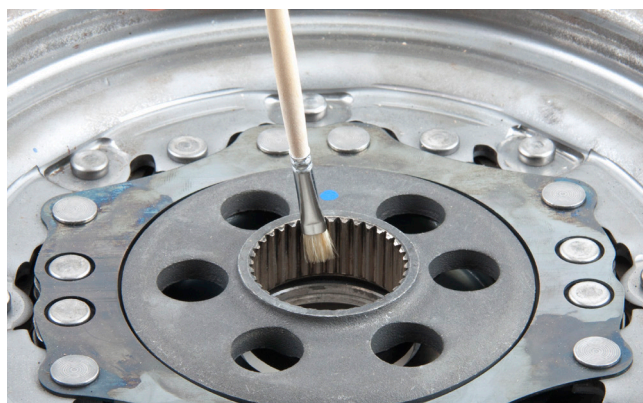
Снимка 1: Определено количество грес трябва да се приложи върху вътрешните шлицы на DMF при всяка подмяна

Автомобили с трансмисия с мокър двоен съединител, използват специална версия на DMF. Той се различава от стандартната версия основно в дизайна на вторичната маса. Не е оформена като маховик с интегрирана фрикционна повърхност, а под формата на фланец. Последният предава въртящия момент от двигателя чрез шлицова връзка с двойния съединител.

Тези шлицы работят при оптимални условия, само когато трансмисията се монтира към двигателя с почти перфектно съсие.

Повредени, деформирани или липсващи центриращи втулки, както и компоненти, попаднали в областта на контактната повърхността на трансмисията, може да доведат до ъглово или радиално отклонение при монтажа на трансмисията. Това подлага шлиците на много високо натоварване, което в дългосрочен план може да доведе до преждевременно износване и неприятни шумове на празен ход, при стартиране и гасене на двигателя.

При подмяна на DMF, Schaeffler Automotive Aftermarket препоръчва спазване на следните точки:

- Винаги подменяйте опорният лагер (включен в новия пакет DMF)
- Почистете водещите щифтове и шлицы на двойния съединител и ги проверете за износване; подменете ги в случай на повреда

- Приложете определено количество високотемпературна грес върху шлиците на DMF (снимка 1). Смазочният материал винаги трябва да бъде подбрана в съответствие със спецификациите на производителя на превозното средство. Ако не е предоставена информация, може да се използват устойчиви на високи температури, стареене и високо производствени греси с MoS₂ (напр. Castrol Olista Longtime 2 или 3)
- Повредени или липсващи центриращи втулки, трябва да бъдат подменени
- Проверете за правилното позициониране на разделителната плоча, позиционирана на двигателя и я заменете ако е повредена
- Винаги използвайте подходящо подемно устройство по време на демонтиране и монтиране на трансмисията; присъединете трансмисията към двигателя постепенно с ръка, докато корпусите влязат в пълен контакт и едва след това ги затегнете с болтовете
