LuK INFO TECHNIQUE

Instruction de réparation pour les BV 02T

Comment remplir correctement d'huile la boîte de vitesses

de vitesses : 02T

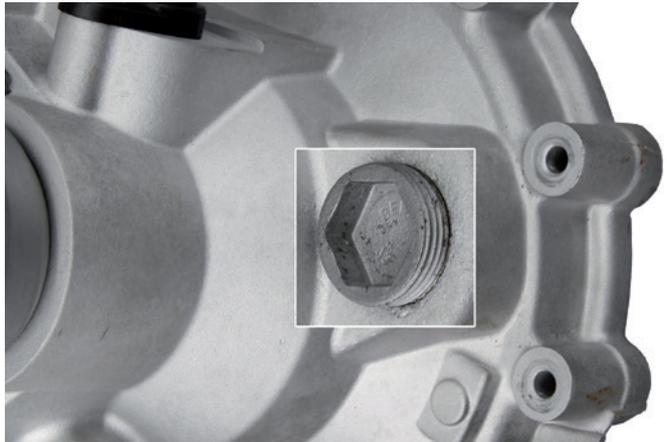
Photo 1: Bouchon de remplissage d'huile à six pans creux

- Dévisser le bouchon de remplissage (photo 1) de la boîte de vitesses
- Remplir la boîte d'huile jusqu'au bord inférieur de l'orifice de remplissage
- Revisser le bouchon de remplissage
- Démarrer le moteur et engager une vitesse (Veiller à ce que les roues de l'essieu d'entraînement ne soient pas en contact avec le sol !)

- Faire tourner le moteur avec la vitesse engagée pendant env. 2 minutes
- Eteindre le moteur et dévisser le bouchon de remplissage
- Remplir à nouveau la boîte d'huile jusqu'au bord inférieur de l'orifice de remplissage
- Revisser le bouchon de remplissage et serrer avec le couple prescrit*

- * Bouchon à denture multiple 25 Nm
Bouchon à six pans creux 30 Nm
