LuK GearBOX, Codice: 462 0147 10

- ▶ **Costruttore:** BMW
- ▶ **Tipo:** HAG168L
- ▶ **Modello:** Differenziale Asse Posteriore

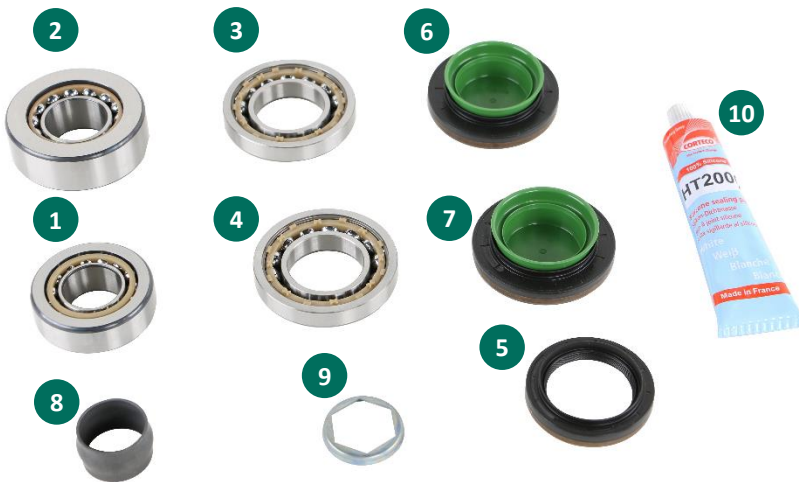
Contenuto scatola

| No. | Descrizione | Posizione Montaggio | Componente | Dimensioni (mm) |
| 1 | Cuscinetto del pignone | Esterno | Cuscinetto a sfera | 30.16 x 64.29 x 23.05 |
| 2 | Cuscinetto del pignone | Interno | Cuscinetto a sfera | 34.93 x 79.00 x 31.00 |
| 3 | Cuscinetto differenziale | Destra | Cuscinetto a sfera | 40.98 x 78.00 x 17.50 |
| 4 | Cuscinetto differenziale | Sinistra | Cuscinetto a sfera | 40.98 x 78.00 x 17.50 |
| 5 | Paraolio del pignone | | Paraolio albero | |
| 6 | Paraolio differenziale | Destra | Paraolio albero | |
| 7 | Paraolio differenziale | Sinistra | Paraolio albero | |
| 8 | Manicotto | | | |
| 9 | Piastra di fissaggio | | | |
| 10 | Pasta sigillante | | | |
