## Anel de vedação do eixo radial, saída da transmissão

# Citroën/Peugeot

**504.581/505.090/128.240/128.250**

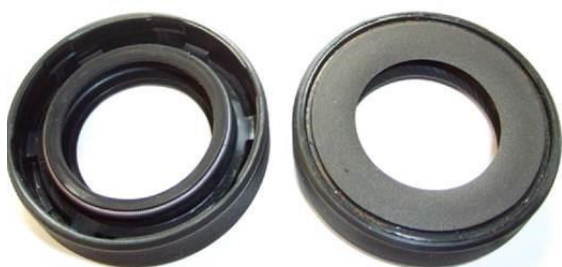
Em alguns anéis de vedação do eixo radial na saída da transmissão está montado um disco de plástico antes do lábio de vedação propriamente dito.

Este disco assume uma função de proteção na montagem do eixo de transmissão e impede a entrada de sujeira e corpos estranhos no funcionamento posterior. Isso é necessário uma vez que este local de instalação fica aberto, ou seja, não há polias ou rodas dentadas, etc. antes do retentor.

A figura corresponde a uma imagem de exemplo (505.090).

Os artigos 504.581, 128.240 e 128.250 têm um layout ligeiramente diferente (cor/formato), contudo o modo de funcionamento do anel de proteção é o mesmo.

**Estes anéis são exteriores e não podem ser retirados antes ou durante a montagem!**

A instalação do anel de vedação do eixo radial tem de ser realizada com uma ferramenta especial.
