MERCEDES WASSER- PUMPE MIT 2 THERMOSTATEN

TECHNISCHE INFO NR. 1054

Mercedes Actros 1831, 2031
Actros MP2 / MP3, ohne Retarder
MK 1417, 1717, 814, 817

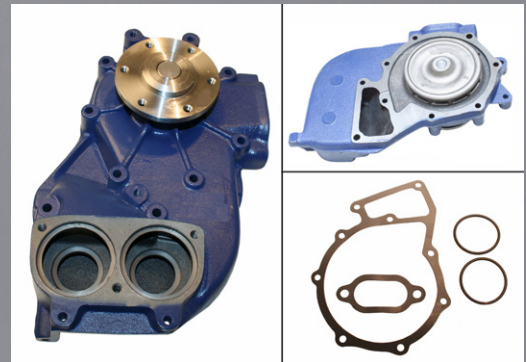
Bild 1: Wasserpumpe 65135 (ohne Thermostate)

1. „Kleine“ Reparaturlösung (Artikel-Nr.: 65135) ohne Thermostate

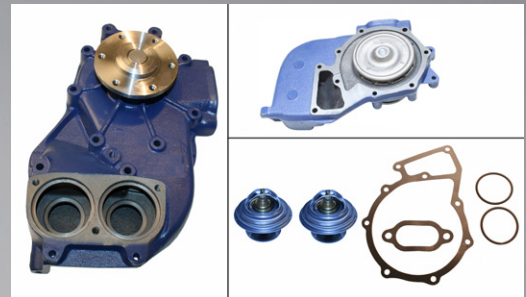
Bild 2: Wasserpumpe 65135S (mit Thermostate)

Für die nebenstehend genannten Applikationen bietet Ruville ab sofort eine zusätzliche Reparaturlösung an. In dieser liegen der Wasserpumpe neben den vier erforderlichen Dichtungen auch beide Thermostate (83 °C) bei.

2. „Große“ Reparaturlösung (Artikel-Nr.: 65135S) mit 2 Thermostaten (83°C)
