## Instruction de montage – remplacement du roulement de roue / articulation de l'arbre de transmission

Information technique n° 1757

Volvo

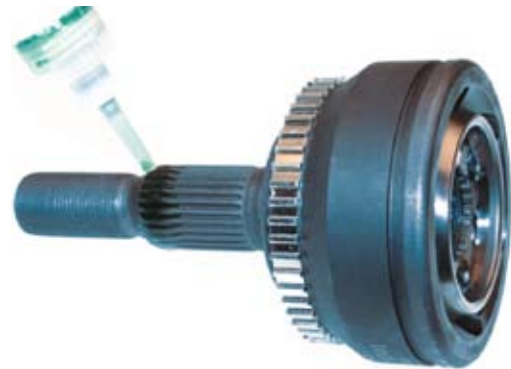
Vibrations et craquements après le montage du roulement de roue ou le remplacement de l'articulation de l'arbre de transmission.

Après le remontage de l'articulation de l'arbre de transmission, il reste un jeu minimal entre la denture du roulement de roue et l'articulation de l'arbre de transmission.

Cela peut conduire, dans certaines conditions, aux problèmes mentionnés sur les véhicules concernés.

Application d'un cordon de 3 à 4 mm de large (colle métallique de Volvo, référence 1161370) autour du bord extérieur de la cannelure.
