**Stoßdämpfer / Shock absorber / Amortisseur / Amortiguador**

Art.-Nr. 290 865, 290 867, 290 861, 290 863, 313 913, 314 136, 314 626, ...

Due to the FIAT recall action (#5044), support plates must be installed on the front-axle suspension struts of the FIAT Stilo. If support plates are not installed on the front axle, please contact a licensed FIAT workshop.

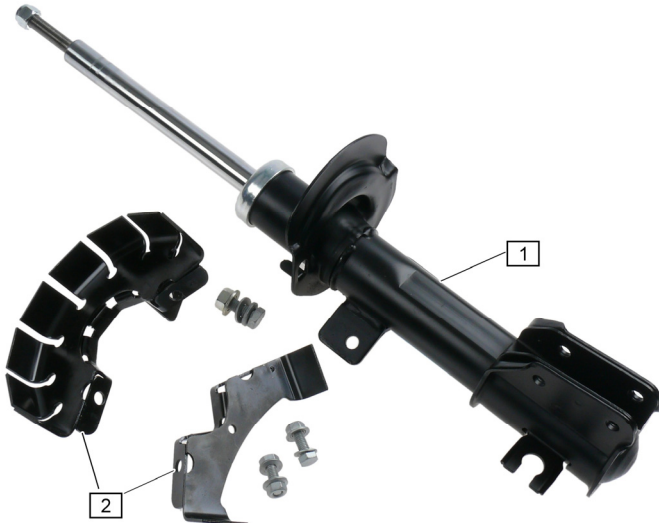
Fig. 1:  
 Federbein / Suspension strut / Jambe de force / pata telescópica /  
 Suspensão / Ammortizzatore / Έμβολο / Veerpoet / Fjäderben /  
 Fjederben / Jousijalka / амортизационная стойка / Kolumna  
 MacPhersona / Pružná vzpěra / Pružniaca jednotka McPherson /  
 Barã de amortizor / Ногеца подпора / Rugóstag / Vzmetna noga /  
 Amortizatora statnis / vedrujalg

Remove the support plates (2) from the old suspension struts, check them for re-use, and if satisfactory mount them on the suspension struts (1).

You need the support plates (2) from the vehicle manufacturer which are designed for Ø 50 mm shock absorber tubes (1).

Use only new self-locking screws and nuts!

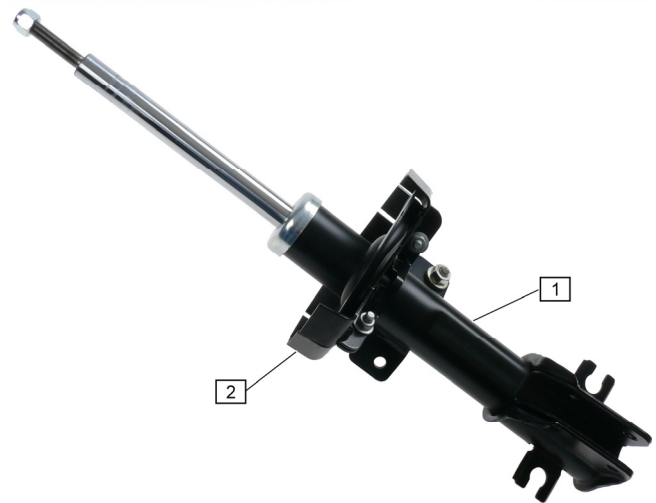
Fig. 2:  
 Stützteller / Support plate / Coupelle de support / plato de apoyo /  
 Prato de apoio / Platorelli / Δίσκος στήριξης / Steunplaat / Stödplatta /  
 Støtteplade / Joustintuki / опорная шайба / Wsporniki / Орèná  
 podložka / Oporný tanier / Disc de reazem / Пригискателен диск /  
 Támasztótányér / Oporni krožnik / Balsta disks / vedrutaldrik

A break in a suspension spring on the front axle can lead to tire damage.
